# Limeswachturm Wp 4/5 „Auf der Nordseite des Grauen Berges“ nördlich von Friedrichsdorf

Fachsicht(en): Archäologie, Denkmalpflege, Landeskunde

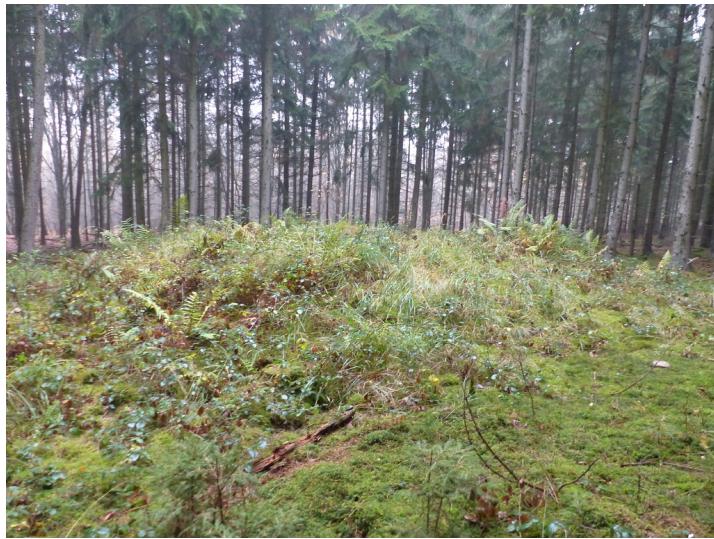
Limeswachturm Wp 4/5 "Auf der Nordseite des Grauen Berges" nördlich von Friedrichsdorf (2018)  
Fotograf/Urheber: Hans Szédeli

Den höchsten Punkt (435 Meter über dem Meeresspiegel) nimmt an dieser Stelle, 80 Meter hinter der Wallkrone, der Holzturm A (*Anmerkung: siehe Fotos*) ein. In dem Hügel von 8,1 Meter Durchmesser fanden sich in 1,4 Meter Tiefe die vier Pfostenlöcher eines Holzturmes, die ein Rechteck von 4,5 mal 4,25 Meter bildeten. Um die Standfestigkeit des Turmes zu erhöhen und sein Abrutschen in den dicht vor dem Hügel ausgehobenen, tieferen Grabens zu verhindern, war jeder dieser Pfosten durch eine bogenförmig in die Berme (Abflachung einer Böschung) eingebrachte Setzung von zwei bis drei Steinlagen gesichert. Ecksteine fixierten die Ecken zusätzlich. Zwei kreisförmige Gräben von 13,4 Metern beziehungsweise 21,0 Metern Durchmesser schützten diese Turmstelle. Der Zugang geschah auf der dem Limes zugewendeten Nordseite über eine 1,5 Meter breite Erdbrücke, die ebenso wie die den Turm umgebende Freifläche mit festgestampftem, kleinteiligem Steinmaterial gepflastert worden war. Da sich der innere Graben im Gelände aber nur noch als seichte Vertiefung abzeichnetet hat, äußerte der Archäologe Ernst Fabricius (1857 bis 1942) die Vermutung, er sei schon in römischer Zeit wieder verfüllt worden und lediglich der äußere Graben habe noch offen gestanden.
