Burgruine Schlosseck bei Bad Dürkheim Ewaldsburg

(Jürgen Keddigkeit, Bezirksverband Pfalz, 2024)

Burgruine Schlosseck bei Bad Dürkheim

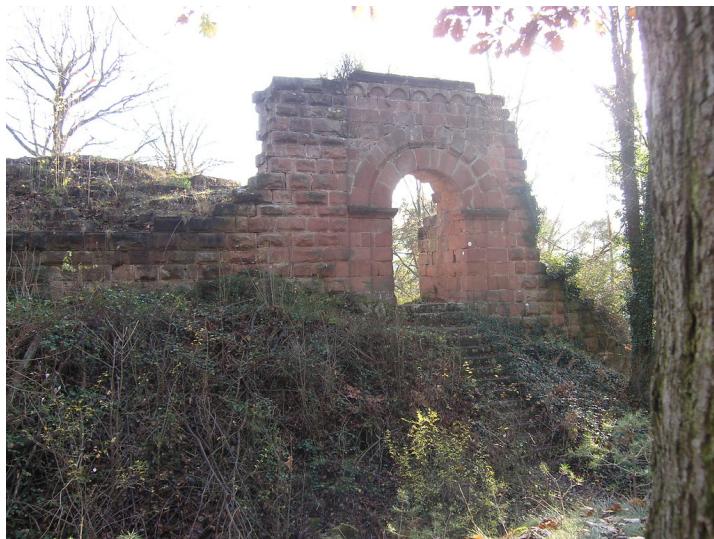
Das Kellergeschoß auf der Westseite der Burgruine Schlosseck (2006).
Fotograf/Urheber: Dieter Barz

Der Burginnenraum wies zwei getrennte Areale auf. Der nördliche, etwas höher gelegene und breitere Burgteil fand unmittelbar hinter Schildmauer und Bergfried seinen Anfang. Mittig bis zum Südende des Areals erstreckte sich die etwas tiefer gelegene Unterburg. Im Westen dieses Areal befindet sich der ca. 11,5 x 6,5 Meter große Kellerrest eines (mehrstöckigen?) steinernen Wohnhauses befand. Karge Fundamentreste deuten auf einen weiteren, an die Schildmauer angelehnten Steinbau (ca. vier mal acht Meter) östlich des Bergfries hin (vgl. Braselmann 2021, S. 57). Im Zusammenhang mit den Grabungen 2017/18 wies man „mindestens drei weitere Gebäude in Holz- Lehmbauweise“ (Braselmann 2021, S. 59) nach. [nach oben](#)
