Stauwehr Störkathen

Objektbeschreibung

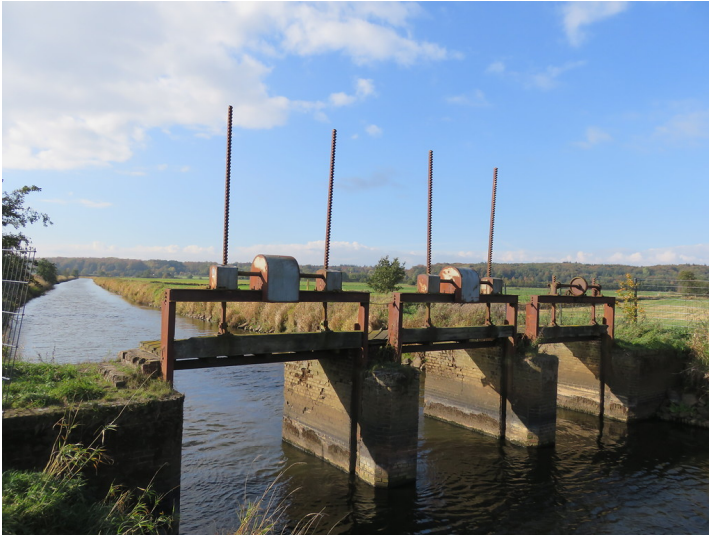
Stauwehr Störkathen (2018)
Fotograf/Urheber: Frank Andraschko

Das Stauwehr in Störkathen besteht aus zwei Strompfeilern und zwei Flügelmauern an den Ufern. Diese Bauteile wurden aus dunkelrotem, hart gebranntem Ziegelmauerwerk und einem hydraulischem Kalkmörtel oder Kalkzementmörtel hergestellt. Gemäß der Baupläne von 1906 wurde die Sohle aus Beton mit einer Ziegelrolschicht erbaut. Diese Konstruktion ist gegen eine Unterspülung und Auskolkung mit einer hölzernen Pfahlschürze gesichert worden. Im Oberbau bestehen die eigentlichen Sperranlagen aus drei hölzernen Doppelschütztafeln. Die Tafeln sind mit stählernen U-Profilen am Mauerwerk befestigt und wurden mit Hilfe von drei handgetriebenen Schneckengetrieben über Hubzahnstangen bewegt. Dadurch konnte der Durchfluss der Stör entsprechend reguliert werden. Die Stauhöhe ließ sich von 0,8 bis 2,00 Meter einstellen. Zur Bedienung der Schneckengewinde und zum Überqueren des Bauwerkes und damit auch des Flusslaufes wurde zusätzlich ein 1,60 Meter breiter Bohlenweg auf dem Wehr verlegt. Dieser ist auf zwei den Fluss überspannenden und auf dem Mauerwerk aufbauenden Stahlträgern befestigt. Der Weg war durch einen heute nicht mehr vorhandenen Handlauf abgesichert.
