Stauwehr Störkathen

Das Stauwehr der Stör in Störkathen ist eine 1906 errichtete Anlage, mit dessen Hilfe der begradigte Lauf der Stör in Trockenperioden für die Landwirtschaft am Oberlauf entsprechend aufgestaut werden konnte. Es gehört zu einer Gruppe von Wasserbaumaßnahmen am Oberlauf der Stör aus den Jahren 1905 bis 1907. Damals hielt man Eingriffe in den natürlichen Lauf der Stör für erforderlich, nachdem häufige Hochwasser des stark mäandrierenden Flusses zu massiven Schäden in der Landwirtschaft geführt hatten. Neben der direkten Bedrohung durch Hochwasser gab es für die Landwirtschaft durch den über die Ufer tretenden Fluss noch eine weitere indirekte Gefahr. Die Abwässer der Lederindustrie aus Neumünster führten in erheblichem Maße Milzbranderreger mit sich, die über das Gras auf den Überschwemmungsflächen durch das Vieh aufgenommen wurden. Allerdings konnte auch die vorgenommene Begradigung hieran zunächst nichts Entscheidendes ändern. Zwischen 1905 und 1925 verloren die Landwirte oberhalb von Kellinghusen noch 1.300 Tiere durch Milzbrand. Auch das Stauwehr ist rückblickend als Fehlinvestition zu bewerten, es wurde für seinen eigentlichen Zweck fast nie verwendet.

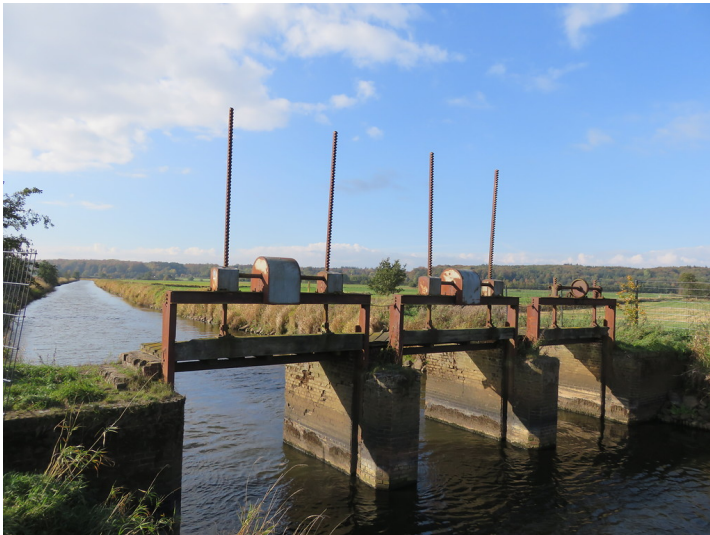
Stauwehr Störkathen (2018)
Fotograf/Urheber: Frank Andraschko

Das Stauwehr in Störkathen besteht aus zwei Strompfeilern und zwei Flügelmauern an den Ufern. Diese Bauteile wurden aus dunkelrotem, hart gebranntem Ziegelmauerwerk und einem hydraulischem Kalkmörtel oder Kalkzementmörtel hergestellt. Gemäß der Baupläne von 1906 wurde die Sohle aus Beton mit einer Ziegelrolschicht erbaut. Diese Konstruktion ist gegen eine Unterspülung und Auskolkung mit einer hölzernen Pfahlschürze gesichert worden. Im Oberbau bestehen die eigentlichen Sperranlagen aus drei hölzernen Doppelschütztafeln. Die Tafeln sind mit stählernen U-Profilen am Mauerwerk befestigt und wurden mit Hilfe von drei handgetriebenen Schneckengetrieben über Hubzahnstangen bewegt. Dadurch konnte der Durchfluss der Stör entsprechend reguliert werden. Die Stauhöhe ließ sich von 0,8 bis 2,00 Meter einstellen. Zur Bedienung der Schneckengewinde und zum Überqueren des Bauwerkes und damit auch des Flusslaufes wurde zusätzlich ein 1,60 Meter breiter Bohlenweg auf dem Wehr verlegt. Dieser ist auf zwei den Fluss überspannenden und auf dem Mauerwerk aufbauenden Stahlträgern befestigt. Der Weg war durch einen heute nicht mehr vorhandenen Handlauf abgesichert.
