Stauwehr Störkathen

Schlagwörter: [Stauanlage](#), [Sperrwerk](#)

Objektbeschreibung

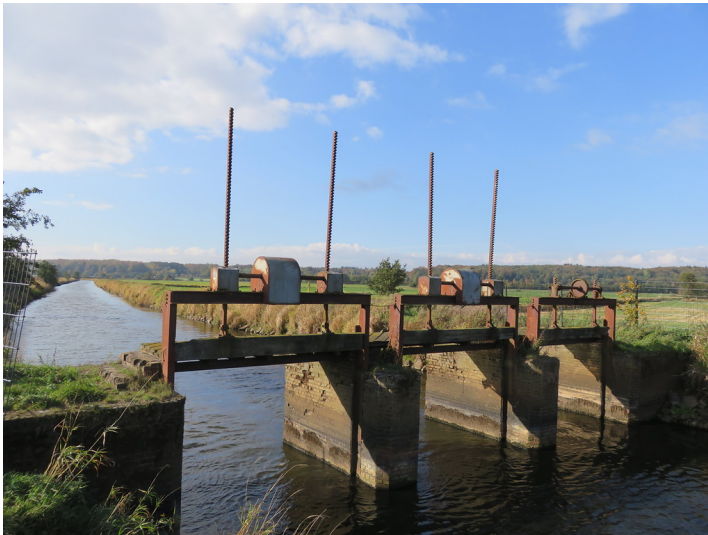
Stauwehr Störkathen (2018)
Fotograf/Urheber: Frank Andraschko

Das Stauwehr in Störkathen besteht aus zwei Strompfeilern und zwei Flügelmauern an den Ufern. Diese Bauteile wurden aus dunkelrotem, hart gebranntem Ziegelmauerwerk und einem hydraulischem Kalkmörtel oder Kalkzementmörtel hergestellt. Gemäß der Baupläne von 1906 wurde die Sohle aus Beton mit einer Ziegelrolschicht erbaut. Diese Konstruktion ist gegen eine Unterspülung und Auskolkung mit einer hölzernen Pfahlschürze gesichert worden. Im Oberbau bestehen die eigentlichen Sperranlagen aus drei hölzernen Doppelschütztafeln. Die Tafeln sind mit stählernen U-Profilen am Mauerwerk befestigt und wurden mit Hilfe von drei handgetriebenen Schneckengetrieben über Hubzahnstangen bewegt. Dadurch konnte der Durchfluss der Stör entsprechend reguliert werden. Die Stauhöhe ließ sich von 0,8 bis 2,00 Meter einstellen. Zur Bedienung der Schneckengewinde und zum Überqueren des Bauwerkes und damit auch des Flusslaufes wurde zusätzlich ein 1,60 Meter breiter Bohlenweg auf dem Wehr verlegt. Dieser ist auf zwei den Fluss überspannenden und auf dem Mauerwerk aufbauenden Stahlträgern befestigt. Der Weg war durch einen heute nicht mehr vorhandenen Handlauf abgesichert.
