# Stauwehr Störkathen

Schlagwörter: [Stauanlage](#)

## Objektbeschreibung

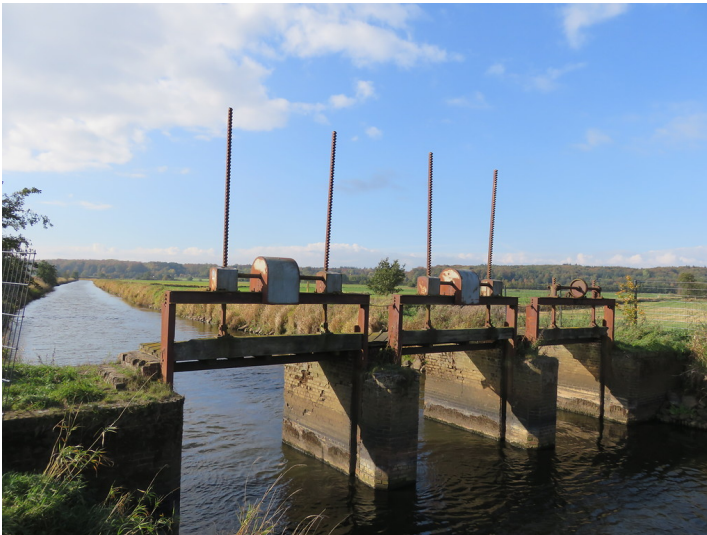
Stauwerh Störkathen (2018)  
Fotograf/Urheber: Frank Andraschko

dieser Stelle bewusst verbreitert, da jegliche unbeabsichtigte Stauwirkung, wie schon durch die Strompfeiler im Flussbett, bei Hochwasser vermieden werden sollte. Die neue Breite wurde so gewählt, dass abzüglich der Breite von Strompfeilern und Flügelmauern der normale Regeldurchflussquerschnitt erhalten blieb. Daher erhielten die drei Durchlässe jeweils einen Durchflussquerschnitt von 3,30 x 2,50 Metern. Diese Verbreiterungen des Flusses sind allerdings heute nicht mehr erkennbar. Vielmehr hat der Fluss inzwischen in etwa wieder die gleiche Breite wie zur Bauzeit des Wehres 1906. Vermutlich sind die damals üblichen Uferbefestigungen mit Steinen und einer Berme (Absatz) am Uferrand durch Erosion und/oder spätere Wasserbaumaßnahmen zerstört worden.

Das Stauwehr in Störkathen besteht aus zwei Strompfeilern und zwei Flügelmauern an den Ufern. Diese Bauteile wurden aus dunkelrotem, hart gebranntem Ziegelmauerwerk und einem hydraulischem Kalkmörtel oder Kalkzementmörtel hergestellt. Gemäß der Baupläne von 1906 wurde die Sohle aus Beton mit einer Ziegelrolschicht erbaut. Diese Konstruktion ist gegen eine Unterspülung und Auskolkung mit einer hölzernen Pfahlschürze gesichert worden. Im Oberbau bestehen die eigentlichen Sperranlagen aus drei hölzernen Doppelschütztafeln. Die Tafeln sind mit stählernen U-Profilen am Mauerwerk befestigt und wurden mit Hilfe von drei handgetriebenen Schneckengetrieben über Hubzahnstangen bewegt. Dadurch konnte der Durchfluss der Stör entsprechend reguliert werden. Die Stauhöhe ließ sich von 0,8 bis 2,00 Meter einstellen. Zur Bedienung der Schneckengewinde und zum Überqueren des Bauwerkes und damit auch des Flusslaufes wurde zusätzlich ein 1,60 Meter breiter Bohlenweg auf dem Wehr verlegt. Dieser ist auf zwei den Fluss überspannenden und auf dem Mauerwerk aufbauenden Stahlträgern befestigt. Der Weg war durch einen heute nicht mehr vorhandenen Handlauf abgesichert.
