Franzenwoog am Erlenbach

Franzenklause

Fachsicht(en): Landeskunde, Architekturgeschichte

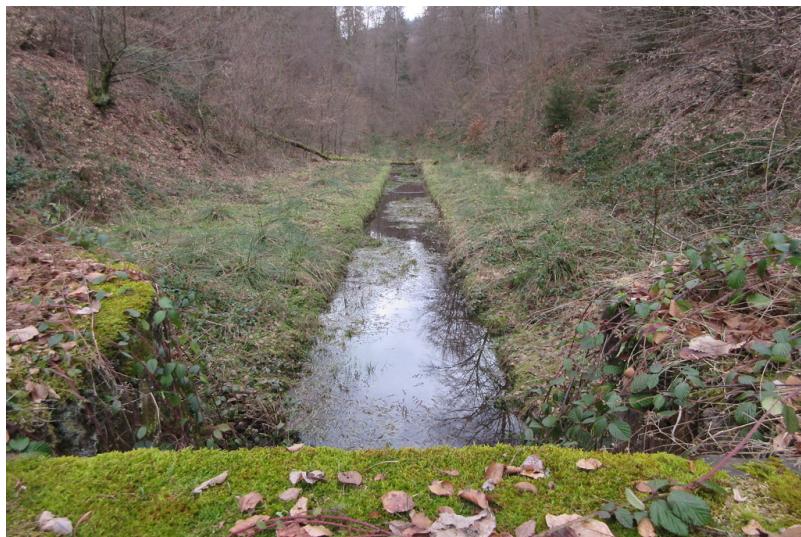
Woogbecken
Fotograf/Urheber: Matthias Dreyer

Der Franzenwoog ist in seinem heutigen Zustand nicht mehr mit Stauwasser gefüllt. Einzig der Erlenbach fließt durch das grasbedeckte Woogbecken hindurch. In feuchten Winterhalbjahren ist das Woogbecken allerdings teilweise gefüllt.

Der Dammbereich wurde massiv gemauert. Der Bereich ist jedoch großflächig von Brombeergebüsch überwuchert, so dass eine nähere Besichtigung oder Begehung kaum möglich ist. Ein aus Sandsteinquadern gefertigtes Absperr- und Auslaufbauwerk fehlt. Von den Wasser stauenden Holzbohlen befindet sich noch ein Teil im Durchlass des Dammes, ohne jedoch den durchfließenden Erlenbach zu stauen.
