# Brüllerwoog am Erlenbach

## Brüllerklause

Der Brüllerwoog am Erlenbach bildet in seinem heutigen Zustand einen abgelassenen Triftwoog in unmittelbarer Nähe zum Franzenwoog. Der Woog liegt am unteren Ende eines namenlosen Seitentals, das in Sichtweite wenige Meter unterhalb des Franzenwoogs von Südosten in den Erlenbach mündet. Einziges bauliches Relikt ist ein gut erhaltenes Mönchbauwerk.

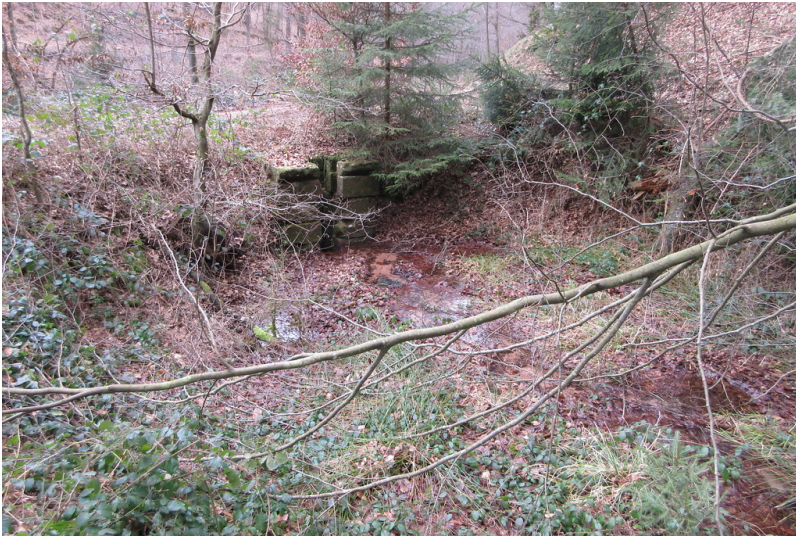
Woogbecken mit dem Mönchbauwerk im Hintergrund  
Fotograf/Urheber: Matthias Dreyer

Das Wasser des Woogbeckens ist abgelassen, randlich wird es von junger Baumvegetation eingenommen. Ein dünnes Bachrinnsal fließt durch das Woogbecken zu einem Mönchbauwerk. Der Mönch ist integriert in einen vollständig aus Erde aufgeschütteten Damm.

Die Funktion des Mönchs war es, Wasser zu stauen, einen Überlauf zu gewährleisten und zum Zeitpunkt der Holztrift schubartig das aufgestaute Wasser abzugeben. Errichtet wurde der Mönch aus gemauerten Sandsteinblöcken, in die wasserstauende Holzbohlen eingefügt wurden.

Die heutige Funktion des Mönchbauwerks ist es, das Wasser des Bachrinnals ungehindert abzulassen. Eingefügte Holzbohlen haben keine Stauwirkung mehr.
