Kaderwoog am Scheidbach

Kaderklause

Schlagwörter: Teich, Oberflächengewässer, Klause (Wehr)

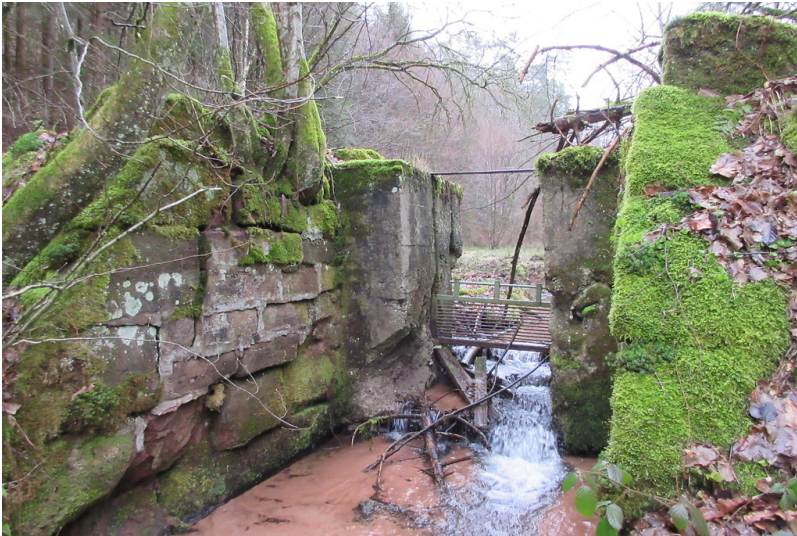
Dammdurchlass am Kaderwoog
Fotograf/Urheber: Matthias Dreyer

Beim Kaderwoog wurde der einst breite Durchlass nachträglich verengt. Der ursprüngliche Damm wurde aus Sandsteinquadern gemauert. Die nachträgliche Verengung wurde in Form einer vertikalen Betonverschalung ermöglicht, die auf der Woogseite des Damms und im Durchlass angebracht wurde. Der Scheidbach fließt nunmehr ungehindert durch den Dammdurchlass, jedoch ist dieser deutlich schmaler als zur Zeit der Holztrift im 19. Jahrhundert.
