Kaderwoog am Scheidbach

Kaderklause

Schlagwörter: [Teich](#), [Oberflächengewässer](#), [Klause \(Wehr\)](#)

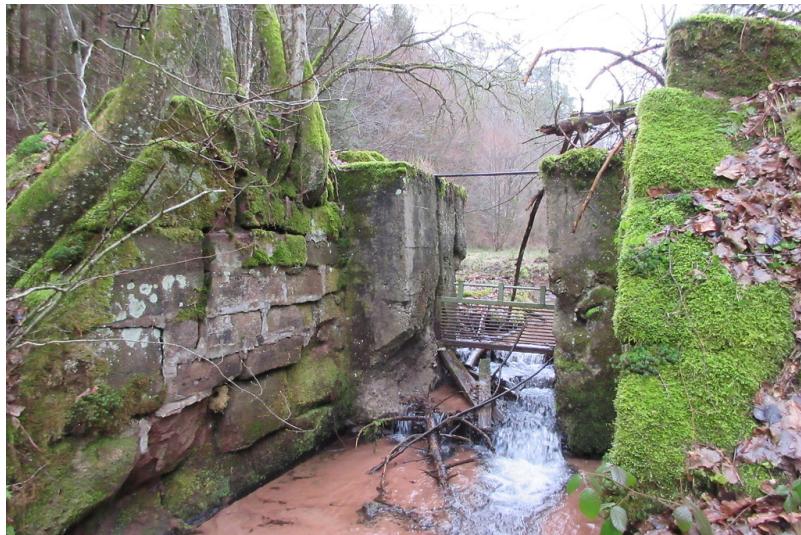
Damm durchlass am Kaderwoog
Fotograf/Urheber: Matthias Dreyer

Beim Kaderwoog wurde der einst breite Durchlass nachträglich verengt. Der ursprüngliche Damm wurde aus Sandsteinquadern gemauert. Die nachträgliche Verengung wurde in Form einer vertikalen Betonverschalung ermöglicht, die auf der Woogseite des Damms und im Durchlass angebracht wurde. Der Scheidbach fließt nunmehr ungehindert durch den Dammdurchlass, jedoch ist dieser deutlich schmäler als zur Zeit der Holztrift im 19. Jahrhundert.
