# Kaderwoog am Scheidbach

## Kaderklause

Der Kaderwoog ist ein im heutigen Zustand leerer Triftwoog am Unterlauf des Scheidbachs. Prägnant sind insbesondere der nachträglich umgebaute Dammdurchlass sowie mehrere Sohlrampen unterhalb des Woogs.

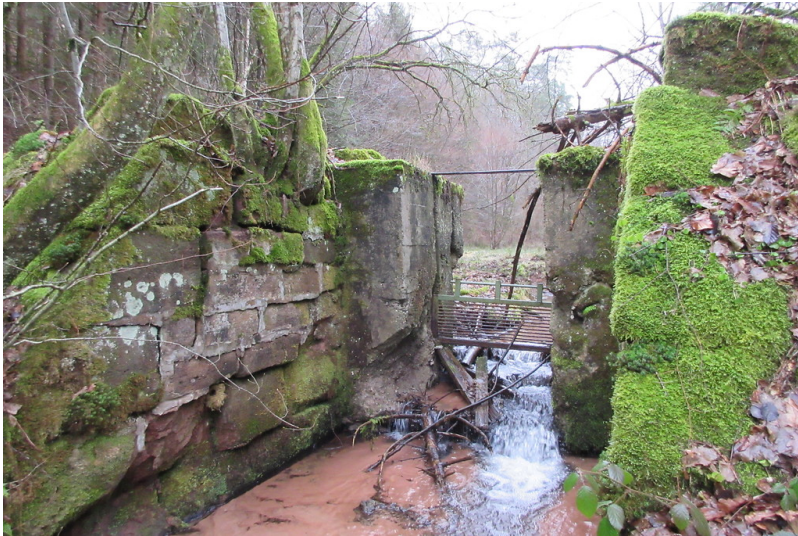
Dammdurchlass am Kaderwoog  
Fotograf/Urheber: Matthias Dreyer

Beim Kaderwoog wurde der einst breite Durchlass nachträglich verengt. Der ursprüngliche Damm wurde aus Sandsteinquadern gemauert. Die nachträgliche Verengung wurde in Form einer vertikalen Betonverschalung ermöglicht, die auf der Woogseite des Damms und im Durchlass angebracht wurde. Der Scheidbach fließt nunmehr ungehindert durch den Dammdurchlass, jedoch ist dieser deutlich schmaler als zur Zeit der Holztrift im 19. Jahrhundert.
