Kaderwoog am Scheidbach

Kaderklause

Der Kaderwoog ist ein im heutigen Zustand leerer Triftwoog am Unterlauf des Scheidbachs. Prägnant sind insbesondere der nachträglich umgebaute Dammdurchlass sowie mehrere Sohlrampen unterhalb des Woogs.

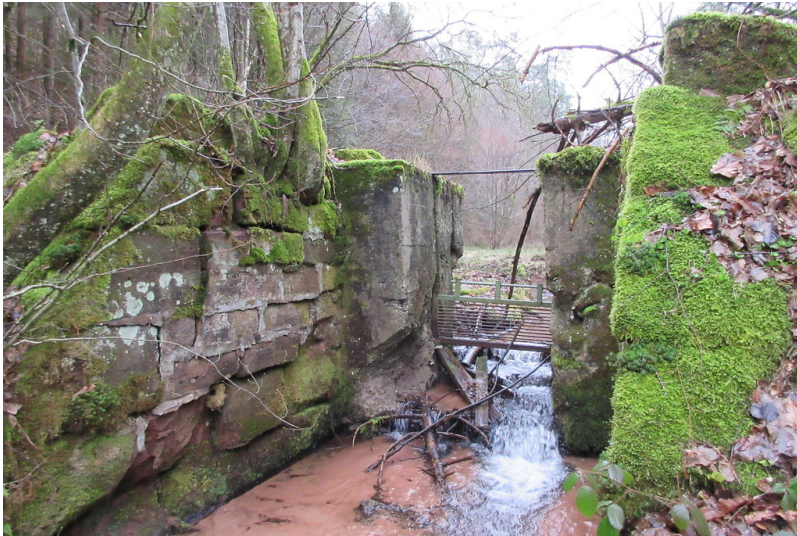
Dammdurchlass am Kaderwoog
Fotograf/Urheber: Matthias Dreyer

Als Durchleitungswog besitzt der Kaderwoog im Dammbereich eine genügend breite Durchlassöffnung, um die Holzscheitfracht während der Triftphasen auf der Flutwelle durchleiten zu können. Für die gut einen Meter langen Holzscheite wurde in der Regel ein rund zwei Meter breiter Durchlass konstruiert.

Beim Kaderwoog wurde der einst breite Durchlass nachträglich verengt. Der ursprüngliche Damm wurde aus Sandsteinquadern gemauert. Die nachträgliche Verengung wurde in Form einer vertikalen Betonverschalung ermöglicht, die auf der Woogseite des Damms und im Durchlass angebracht wurde. Der Scheidbach fließt nunmehr ungehindert durch den Dammdurchlass, jedoch ist dieser deutlich schmaler als zur Zeit der Holztrift im 19. Jahrhundert.
