Steinbruch Jürgesbruch in Wiehl

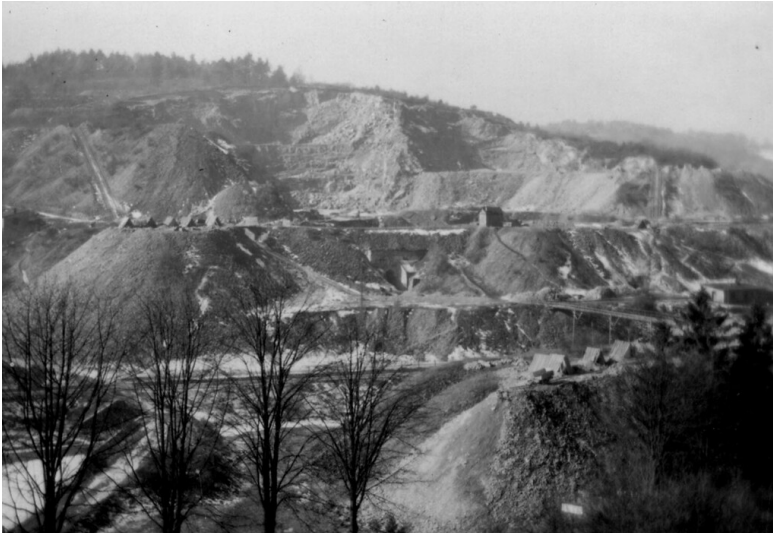
Jürgesbruch (um 1930).
Fotograf/Urheber: Heimatbildarchiv Oberbergischer Kreis, Gummersbach

Ausgedehnte große Haldenkörper erstrecken sich sowohl vor als auch neben dem eigentlichen Bruch. Wie die Kipperhütten auf dem historischen Foto zeigen, wurden hier auch Pflastersteine hergestellt. Die ausgedehnten, in der Talaue liegenden Schutthalden wurden in einen Erholungspark integriert bzw. sind mit Wald bestanden. Betriebsgebäude oder Reste der Brückenanlage über die Wiehl sind nicht erhalten.
