# Steinbruch Alperbrück „Talsohle“ in Wiehl

## Geländebefund

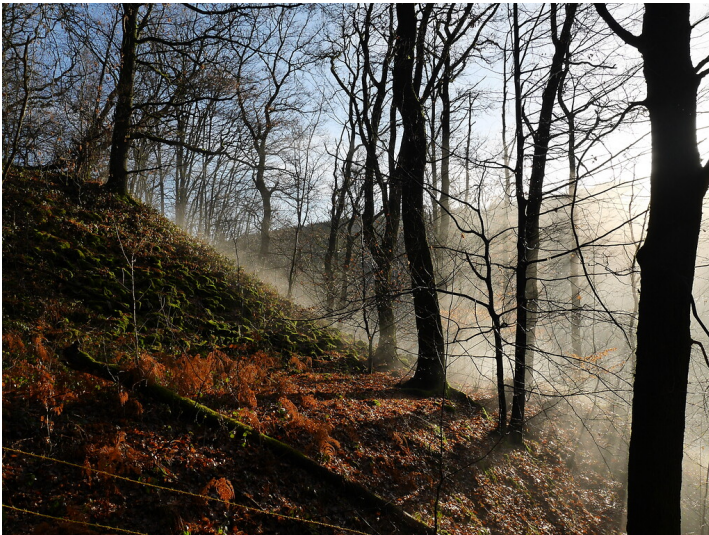
Steinbruch "Talsohle" bei Alperbrück. (2018)  
Fotograf/Urheber: Joern Kling

Der 120 x 80 Meter große ehemalige Grauwachesteinbruch liegt bei Alperbrück 600 Meter oberhalb der Einmündung der Alpe in das Wiehltal auf der linken Talseite. Der heute größtenteils verfüllte Bruch setzte auf dem Niveau der Talsohle an, die Abbaustöße erreichten ursprünglich eine Höhe von bis zu 20 Metern.

**Heutiger Zustand:** Bruch zu zwei Dritteln verfüllt. Gelände im Kessel verbuscht, auf den alten Halden Hochwald.
