## Steinbruch Niederrengse bei Bergneustadt

Gemeinde(n): Bergneustadt

Kreis(e): Oberbergischer Kreis

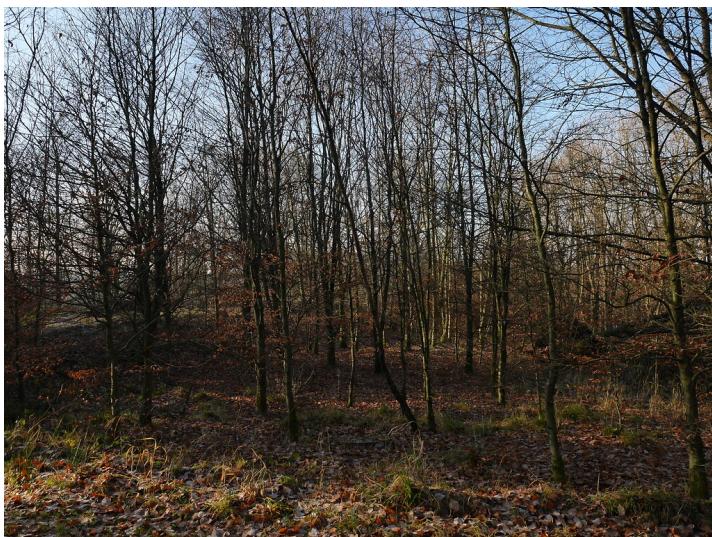
Steinbruch Niederrengse. (2018)  
Fotograf/Urheber: Joern Kling

Der Bruch besteht aus einem 80 x 60 Meter großen, rundlichen Abbaukessel, der nach Osten gegen den ansteigenden Hang getrieben wurde. Die Halden liegen westlich des Abbaus beiderseits des Zufahrtsweges vor dem Bruch. Dem jungen Bewuchs nach wurde der Bruch erst kürzlich mit Aushub teilweise verfüllt. Die ursprüngliche Tiefe des Abbaus ist daher unbekannt, die verbleibenden Abbaustöße erreichen eine Höhe um die drei Meter.

**Heutiger Zustand:** Der kürzlich verfüllte Bruchkessel ist mit jungem Aufwuchs bedeckt. Die Halden sind mit teils größeren Bäumen bestanden.
