## Wüstung Taex - ein unbekannter Hof

Gemeinde(n): Hattingen

**Ort:** Hattingen - Bonsfeld

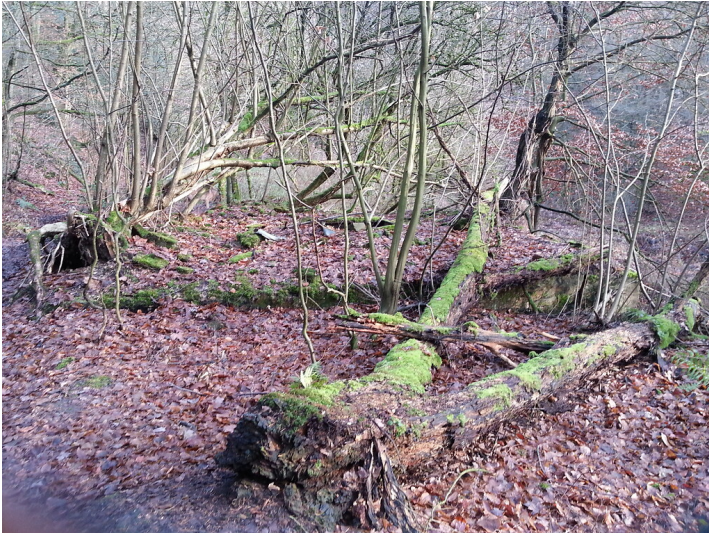
Wüstung Taex in Hattingen (2019)  
Fotograf/Urheber: Silke Junick

Ein paar Meter weiter verläuft der Waldweg direkt an der Wüstung vorbei. Der Begriff Wüstung ist die Bezeichnung für eine aufgelassene Hofstelle oder Flur. Hier im Wald stand mindestens ein Gebäude. Es lässt sich der Keller und die Bodenplatte des Gebäudes parallel zum Waldweg ausmachen. Die erhaltene Bodenplatte hat ungefähr die Größe von 8 x 8 Meter. Die Bodenplatte ist aus Beton gegossen. Die Mauern des Kellerraumes bestehen aus Bruchstein in Sandmörtel gesetzt und an einigen Stellen sind sie mit neuzeitlichen Backsteinen ausgebessert. Nach Norden hin schließt sich eine Trockenmauer aus Bruchsteinen an die Westwand an. Es kann nicht eindeutig ausgemacht werden, ob die Mauer zum Gebäude gehörte und das Gebäude somit eine Länge von 15 Meter aufweist, oder ob es sich um eine Stützmauer handelt. Davor wurde zumindest in jüngster Zeit wieder gebaut: Aus den herumliegenden modernen Ziegeln hat ein vermutlich noch sehr junger Architekt eine neue Mauer gestapelt. Hier liegen auch moderne Bimssteine. Auf der Trockenmauer und der Bodenplatte wachsen ca. 20-30 Jahre alte Hainbuchen- und Holunderstämme. Die Gebäude sind also vermutlich vor 1980 verlassen worden.
