## Auensee bei Pulheim

### Erzählstation 29a des Wassererlebnispfades Pulheimer Bach

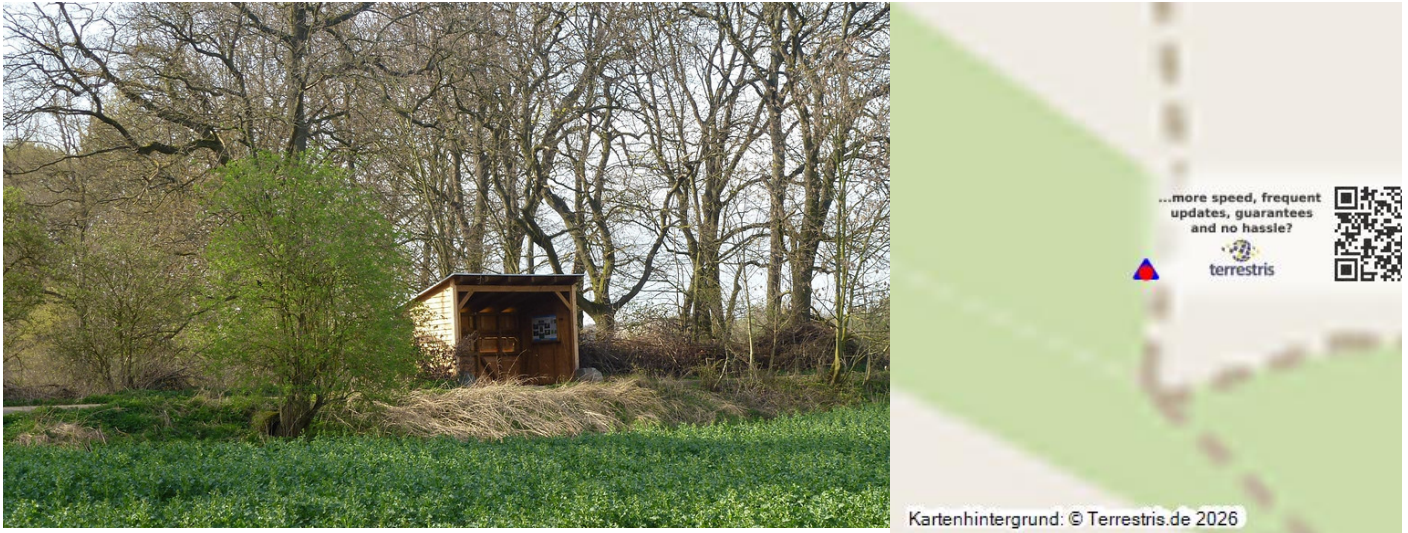
Abbildung 1: Erzählstation Auensee (2012)  
Fotograf/Urheber: Reinhard Zeese

Die Erzählstation „Auensee“ (Abbildung 1) befindet sich in einer Beobachtungskanzel auf dem Damm, der das Versickerungssystem der Großen Laache nach Osten abschließt. Links neben der Beobachtungskanzel ist unter einem Holunderbusch der Austritt eines Hochwasserentlastungsrohres zu sehen. Hier kann bei extremer Wasserzufuhr durch den Pulheimer Bach Überschusswasser austreten, ohne den Damm zu beschädigen.
