## Auensee bei Pulheim

### Erzählstation 29a des Wassererlebnispfades Pulheimer Bach

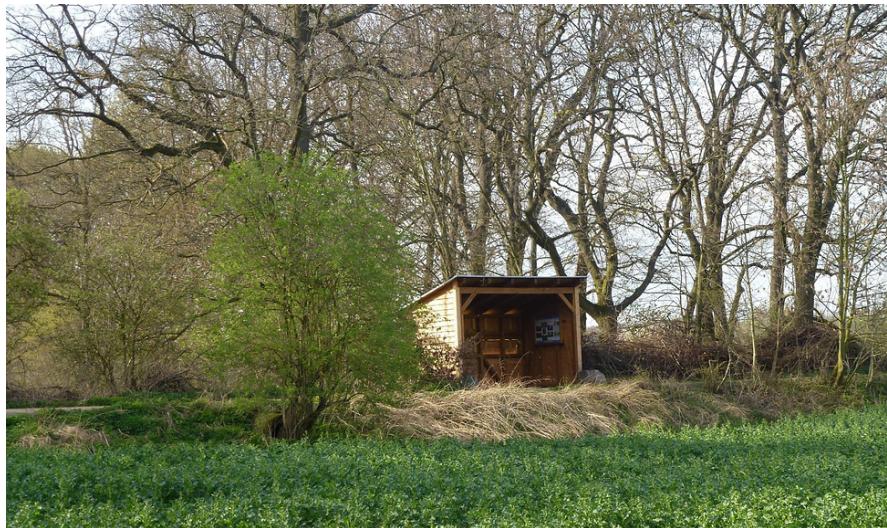
Abbildung 1: Erzählstation Auensee (2012)  
Fotograf/Urheber: Reinhard Zeeße

Die Erzählstation „Auensee“ (Abbildung 1) befindet sich in einer Beobachtungskanzel auf dem Damm, der das Versickerungssystem der Großen Laache nach Osten abschließt. Links neben der Beobachtungskanzel ist unter einem Holunderbusch der Austritt eines Hochwasserentlastungsrohrs zu sehen. Hier kann bei extremer Wasserzufuhr durch den Pulheimer Bach Überschusswasser austreten, ohne den Damm zu beschädigen.
