Ringmauer um Sankt Johann Baptist in Alt-Refrath

Schlagwörter: [Ringmauer](#), [Bruchsteinmauerwerk](#)

Gemeinde(n): Bergisch Gladbach

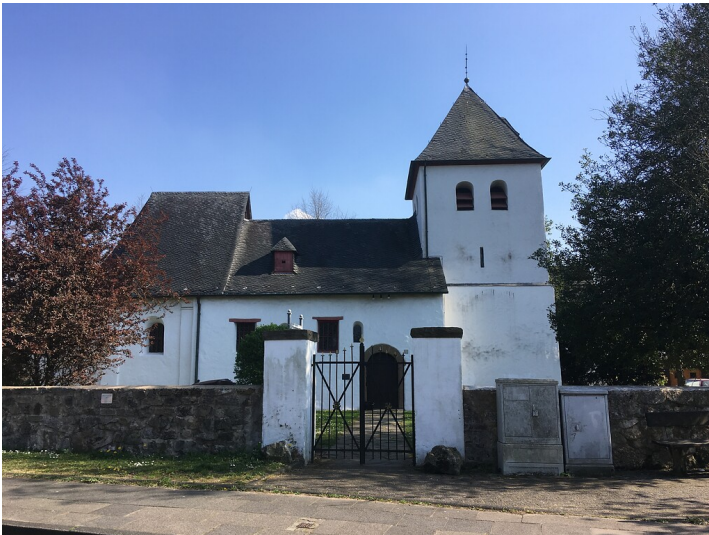
Ringmauer um St. Johann Baptist in Alt-Refrath (2020)
Fotograf/Urheber: Jan Spiegelberg

Seit Jahrhunderten umgibt eine etwa 110 Meter lange Mauer die Alte Kirche St. Johann Baptist, den Kirchhof und den angrenzenden Friedhof in Alt-Refrath. Die ein bis anderthalb Meter hohe Ringmauer hat die Form einer Ellipse. Auf der Nordseite befindet sich der Eingang mit zwei großen Pfeilern und einem Tor. Dort entlang verläuft die Straße „Alt-Refrath“. Auf der Westseite, der mit dem Chor nach Osten gerichteten Kirche, ist die Mauer am weitesten von der Kirche entfernt. Dort führt die Straße „Stachelsgut“ direkt am Kirchengrundstück entlang. An der Südseite verläuft ein schmaler Fußweg.
