## Widdersdorfer Damm

### Erzählstation 9 des Lehr- und Erlebnispfades „Energie & Wasser“ am Kölner Randkanal

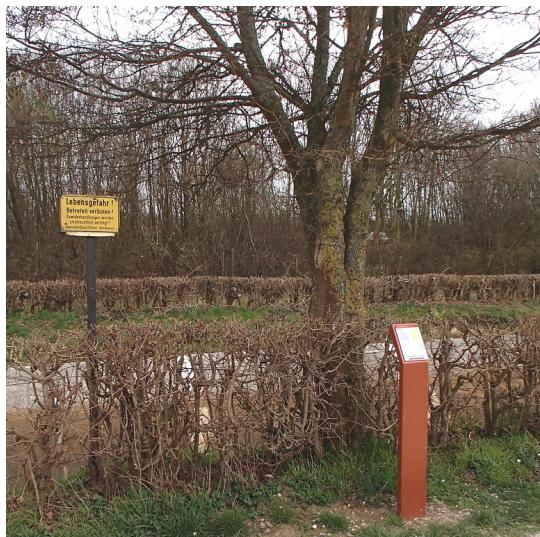
Erzählstation 9 des Themenpfades "Energie & Wasser" am Kölner Randkanal (2014)  
Fotograf/Urheber: Reinhard Zeese

Die Erzählstation „Widdersdorfer Damm“ (Abbildung 1) steht etwa auf halber Strecke zwischen Köln-Widdersdorf und Pulheim (Abbildung 2). Sie markiert die Position des ehemaligen Widdersdorfer Damms.
