## Widdersdorfer Damm

### Erzählstation 9 des Lehr- und Erlebnispfades „Energie & Wasser“ am Kölner Randkanal

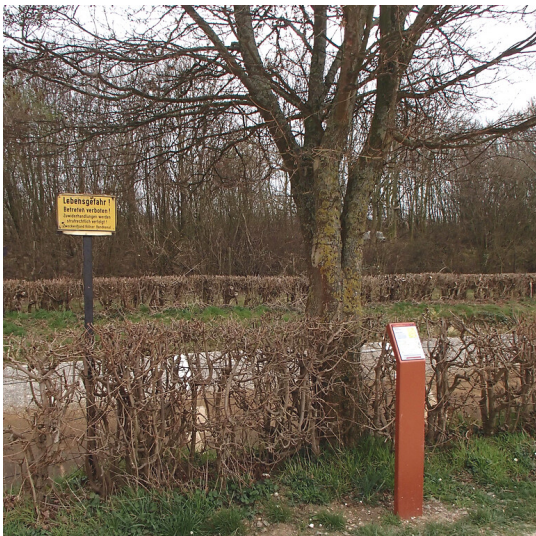
Erzählstation 9 des Themenpfades "Energie & Wasser" am Kölner Randkanal (2014)  
Fotograf/Urheber: Reinhard Zeese

Die Erzählstation „Widdersdorfer Damm“ (Abbildung 1) steht etwa auf halber Strecke zwischen Köln-Widdersdorf und Pulheim (Abbildung 2). Sie markiert die Position des ehemaligen Widdersdorfer Dammes.
