Rheinhochwasser und die Auswirkungen auf Riehl seit 1784

Schlagwörter: Fluss (Fließgewässer), Uferbefestigung (Bauwerk), Damm, Deich, Brücke (Bauwerk), Innerortsstraße

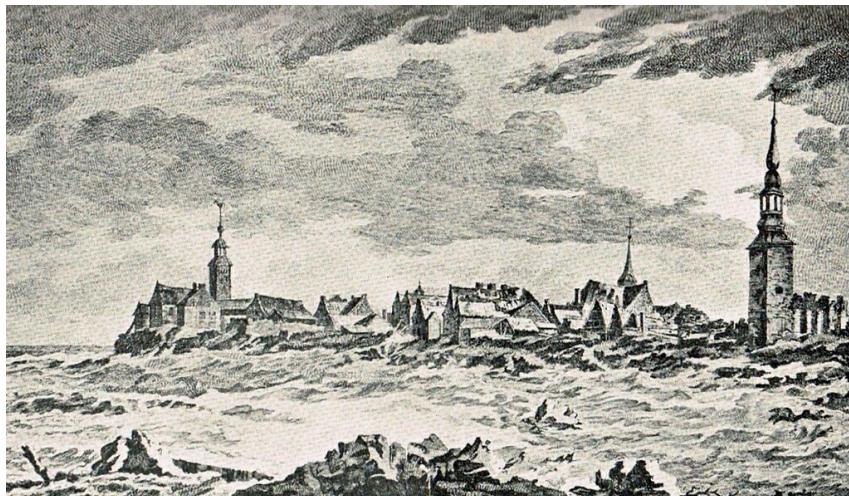
Mülheims Zerstörung durch den Eisgang 1784

Undatierte Zeichnung "Mülheims Zerstörung durch den Eisgang 1784" aus Johann Bendel, Geschichte der Stadt Mülheim am Rhein, 1913: Das mit einem Eisgang einhergehende Hochwasser des Rheins erreichte am 27./28. Februar 1784 den höchsten jemals gemessenen Stand in Köln.
Fotograf/Urheber: unbekannt

Am 27./28. Februar des Jahres 1784 erreichte der Rheinpegel den höchsten jemals gemessenen Stand in Köln. Dieses Hochwasser ging mit einem Eisgang einher, der durch einen Stau bei Niehl das Wasser auf 13,84 Meter (nach heutigem Pegel, zeitgenössisch 12,60 Meter, vgl. Dietmar 1991) anschwellen ließ und die damals noch eigenständige Stadt Mülheim stark beschädigte.
