# Rheinhochwasser und die Auswirkungen auf Riehl seit 1784

Schlagwörter: Fluss (Fließgewässer), Uferbefestigung (Bauwerk), Damm, Deich, Brücke (Bauwerk), Innerortsstraße

Gemeinde(n): Köln

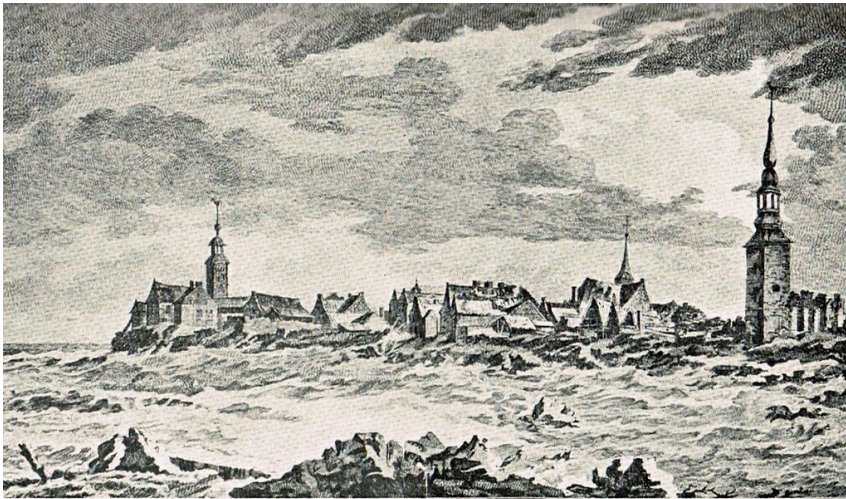
Mülheims Zerstörung durch den Eisgang 1784

Undatierte Zeichnung "Mülheims Zerstörung durch den Eisgang 1784" aus Johann Bendel, Geschichte der Stadt Mülheim am Rhein, 1913: Das mit einem Eisgang einhergehende Hochwasser des Rheins erreichte am 27./28. Februar 1784 den höchsten jemals gemessenen Stand in Köln.  
Fotograf/Urheber: unbekannt

Am 27./28. Februar des Jahres 1784 erreichte der Rheinpegel den höchsten jemals gemessenen Stand in Köln. Dieses Hochwasser ging mit einem Eisgang einher, der durch einen Stau bei Niehl das Wasser auf 13,84 Meter (nach heutigem Pegel, zeitgenössisch 12,60 Meter, vgl. Dietmar 1991) anschwellen ließ und die damals noch eigenständige Stadt **Mülheim** stark beschädigte.
