# Kalksteinbruch Hammerstein in Wülfrath

## Bürgerpark Hammerstein

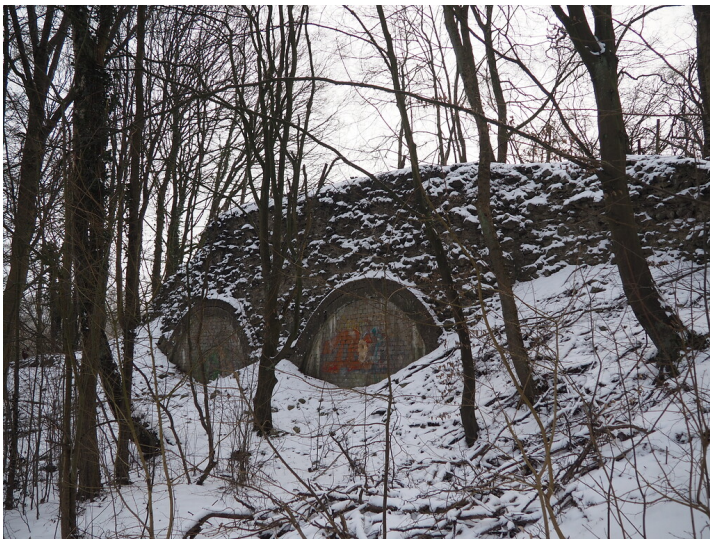
Ruine des Trichteralkofens Hammerstein (2021)  
Fotograf/Urheber: Jörn Kling

Ein zum Bruch gehörender Trichterofen (1891, s.u.) liegt rund 160 Meter weiter westlich an der Landstraße. Eine Feldbahn führt im langen, südlichen Bogen von der tiefer gelegenen Bruchefahrt bis an den Ofen und stellt die Versorgung mit Kalkstein sicher. Zwischen den beiden Öfen liegen weitere Gleisanlagen und kleinere Gebäude, wobei es sich wahrscheinlich um Werkstätten oder Aufenthaltsräume handelt.

Bis auf den Trichterofen und der Halde haben sich keine Reste aus den Zeiten des Abbaus erhalten. Die Fläche wurde rekultiviert und die Böschungen bewaldet. Auf der rekultivierten Hochfläche wurde ein Park mit Rundweg angelegt.
