Kalksteinbruch Silberberg in Wülfrath

Schlagwörter: Kalkstein, Steinbruch Fachsicht(en): Kulturlandschaftspflege

Gemeinde(n): Velbert, Wülfrath

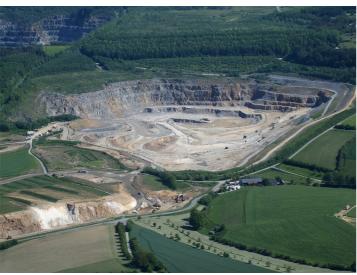
Steinbruch Silberberg der Lhoist Germany Rheinkalk GmbH (2021) Fotograf/Urheber: Karl Peter Wiemer

Sieben Sohlen sind im Bruch Silberberg derzeit aufgeschlossen. 2020 hat der Bruch mit Erreichen der Abbauphasen 1 und 2 bereits eine Fläche von rund 800 x 800 Meter erreicht. Mit Abschluss der Phase 3 wird sich der Bruch um 500 Meter auf gut 1.300 Meter verlängern. Der Kalkstein wird mit Großbohrlochsprengungen gelöst und mit Schwerlastkraftwagen (SKWs) abtransportiert. Die Verladung erfolgt mit Radladern und Großbaggern.
