# Kalksteinbruch 3a / 3b im oberen Düsseltal

## Am Schargen

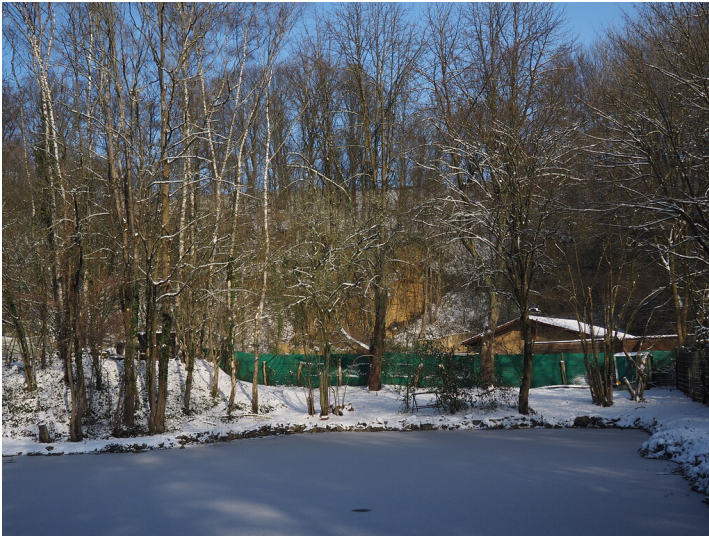
Steinbruch 3a in Haan (2021)  
Fotograf/Urheber: Jörn Kling

Der Bruch bildet einen langen, zum Tal offenen Abbaukessel, der im zentralen Bereich gegenüber den heutigen Angelteichen eine Fläche von 135 x 100 Meter einnimmt. Der senkrechte Abbaustoß erreicht eine Höhe von 35 Meter. Südlich davon schließt sich ein schmaler Abbaustreifen von 135 Meter Länge und 40 Meter Tiefe an.

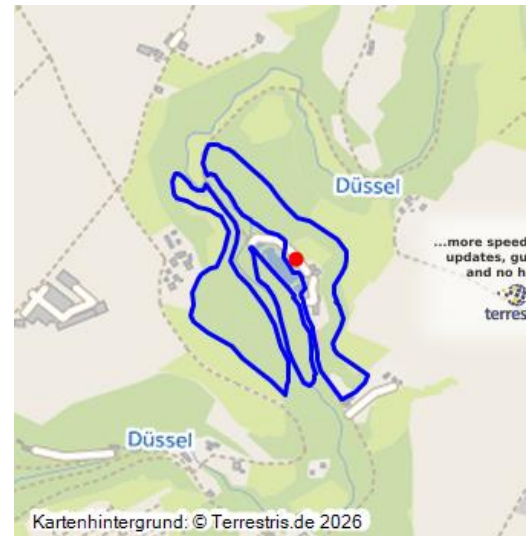
Der langgestreckte, nach Süden offene Bruch besitzt eine Ausdehnung von 260 x 80 Meter. Es sind zwei Sohlen mit Höhen von 9 und 16 Meter sichtbar. Die Abbaufont erreicht eine Gesamthöhe von 25 Meter.
