Kalksteinbruch 3a / 3b im oberen Düsseltal

Am Schargen

Schlagwörter: [Steinbruch](#), [Kalkstein](#)

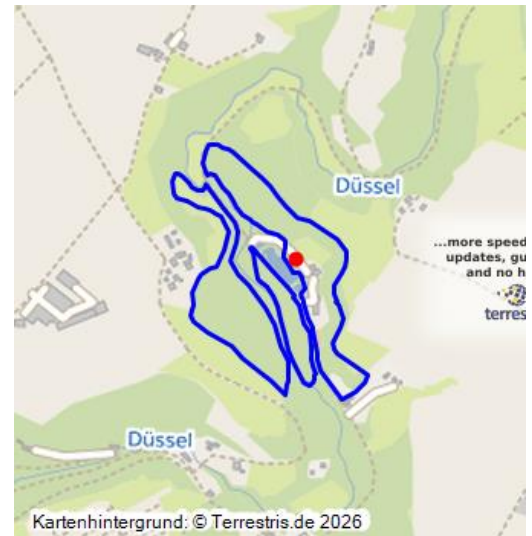
Der langgestreckte, nach Süden offene Bruch besitzt eine Ausdehnung von 260 x 80 Meter. Es sind zwei Sohlen mit Höhen von 9 und 16 Meter sichtbar. Die Abbaufont erreicht eine Gesamthöhe von 25 Meter.
