Kalksteinbruch 3a / 3b im oberen Düsseltal Am Schargen

Schlagwörter: Steinbruch, Kalkstein

Kalksteinbruch 3a / 3b im oberen Düsseltal

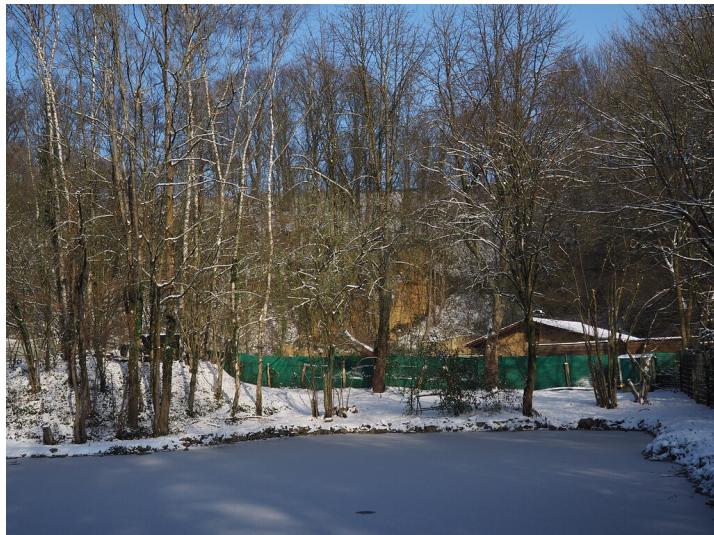
Steinbruch 3a in Haan (2021)
Fotograf/Urheber: Jörm Kling

Der langgestreckte, nach Süden offene Bruch besitzt eine Ausdehnung von 260 x 80 Meter. Es sind zwei Sohlen mit Höhen von 9 und 16 Meter sichtbar. Die Abbaufront erreicht eine Gesamthöhe von 25 Meter.

Der Bruch bildet einen langen, zum Tal offenen Abbaukessel, der im zentralen Bereich gegenüber den heutigen Angelteichen eine Fläche von 135 x 100 Meter einnimmt. Der senkrechte Abbaustoß erreicht eine Höhe von 35 Meter. Südlich davon schließt sich ein schmaler Abbaustreifen von 135 Meter Länge und 40 Meter Tiefe an.
