## Balkone am Eckhaus Dürener Straße/Schumannstraße in Lindenthal

Schlagwörter: Wohnhaus

Straße / Hausnummer: Dürener Straße 186

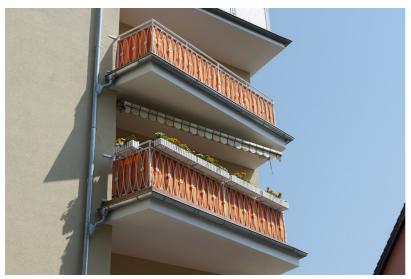
Drei Balkone stoßen wie Sägezähne in den Raum über der Straße. Wohl füllen sie die rechteckige Aussparung im Baukörper. Doch darüber hinaus wurden sie entgegen allen Fluchtlinien zum Trapez erweitert. Die Blickrichtung für die Bewohner\*innen ist leicht nach Süden hin korrigiert. Typisch für die Nachkriegszeitarchitektur sind auch die Balkongitter aus dünnen Metallspangen. Alles sollte damals filigran und transparent wirken.
