Haus Kanters Eck in Plaidt

Fachsicht(en): Landeskunde

Gemeinde(n): Plaidt

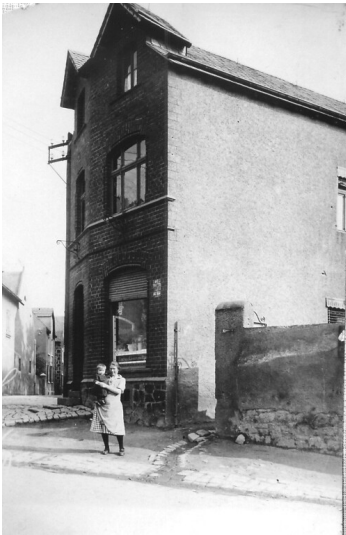
Das Haus "Kanters Eck" in der Hauptstraße 1 in Plaidt (1930er Jahre)
Fotograf/Urheber: unbekannt

Eine historische Fotografie (siehe Abbildung in der Mediengalerie) gibt Aufschluss darüber, wie das Haus „Kanters Eck“ ausgesehen hat. Die Hauptfassade des dreigeschossigen Gebäudes (Erd-, und zwei Obergeschosse) zeigte in Richtung Bahnhofstraße und war leicht gewölbt. Die Sockelzone war aus Basaltsteinen gemauert. Darüber erhob sich Backsteinmauerwerk. Rechts vom Eingang erlaubte ein breites Schaufenster einen Blick auf die Auslagen. Auch im ersten Obergeschoss ließen zwei sehr breite Fenster Licht ins Haus. Das Dachgeschoss schloss mit einem Satteldach mit zwei vorgeblendeten Spitzgiebeln ab. Zu

den Seiten hin war das Haus verputzt. Rechts konnte man durch ein Tor in den ummauerten Innenhof gelangen. Vermutlich wurden zur Zeit der Metzgerei in diesem Innenhof die Schlachtungen ausgeführt. Zur leicht erhöhten Eingangstür des Hauses führte eine Kopfsteinpflasterspur hin. Die übrige Straßenfläche war nicht gepflastert. Dieser Umstand ist deshalb interessant, weil Tuffstein die Eigenschaft besitzt, bei Kontakt mit Wasser zu implodieren. So wie es dann letztendlich auch passierte, was zum Abriss des Gebäudes führte.
