Haus Kanters Eck in Plaidt

Schlagwörter: **Tuff, Wohnhaus**

Gemeinde(n): Plaidt

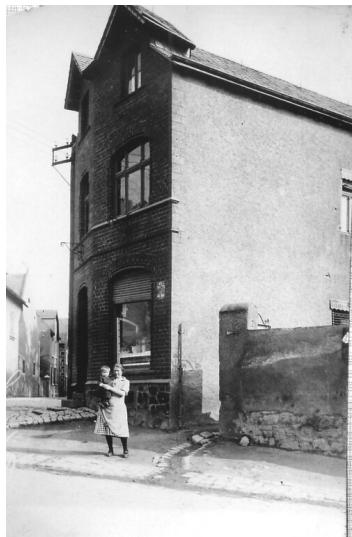
Das Haus "Kanters Eck" in der Hauptstraße 1 in Plaidt (1930er Jahre)
Fotograf/Urheber: unbekannt

Eine historische Fotografie (siehe Abbildung in der Mediengalerie) gibt Aufschluss darüber, wie das Haus „Kanters Eck“ ausgesehen hat. Die Hauptfassade des dreigeschossigen Gebäudes (Erd-, und zwei Obergeschosse) zeigte in Richtung Bahnhofstraße und war leicht gewölbt. Die Sockelzone war aus Basaltsteinen gemauert. Darüber erhob sich Backsteinmauerwerk. Rechts vom Eingang erlaubte ein breites Schaufenster einen Blick auf die Auslagen. Auch im ersten Obergeschoss ließen zwei sehr breite Fenster Licht ins Haus. Das Dachgeschoss schloss mit einem Satteldach mit zwei vorgeblendeten Spitzgiebeln ab. Zu

den Seiten hin war das Haus verputzt. Rechts konnte man durch ein Tor in den ummauerten Innenhof gelangen. Vermutlich wurden zur Zeit der Metzgerei in diesem Innenhof die Schlachtungen ausgeführt. Zur leicht erhöhten Eingangstür des Hauses führte eine Kopfsteinpflasterspur hin. Die übrige Straßenfläche war nicht gepflastert. Dieser Umstand ist deshalb interessant, weil Tuffstein die Eigenschaft besitzt, bei Kontakt mit Wasser zu implodieren. So wie es dann letztendlich auch passierte, was zum Abriss des Gebäudes führte.
