# Zehnthof in Löhndorf

Schlagwörter: [Zehnthaus](#), [Fachwerkgebäude](#), [Wohnhaus](#)

**Straße / Hausnummer:** Orsbeckstraße 2

**Ort:** 53489 Sinzig - Löhndorf

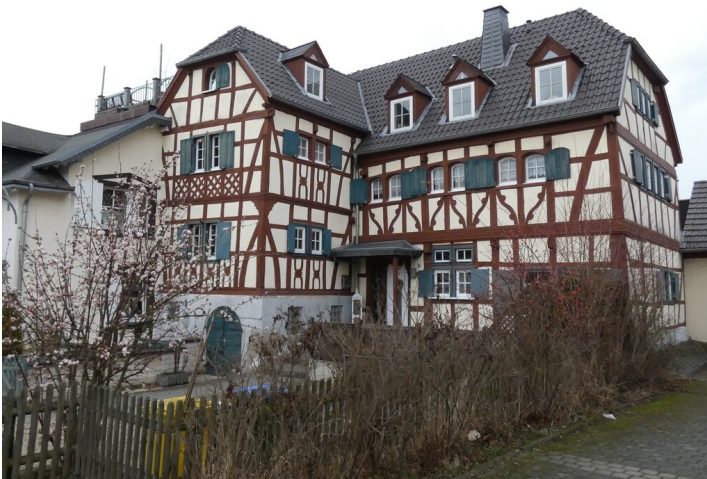
Zehnthof in Löhndorf (2022)  
Fotograf/Urheber: Matthias Röcke

Der stattliche und sehr repräsentative zweigeschossige Fachwerkbau steht an der Einmündung der Orsbeckstraße in die Kreuzstraße. Auffällig ist die große Höhe der Geschosse einschließlich des ausgebauten Dachgeschosses. Die Anlage besteht aus einem längeren Teil zur Orsbeckstraße hin und einem im rechten Winkel angebauten kürzeren Teil, der entstandene Winkel lässt einen Innenhof frei. Beide Gebäudeteile haben über den reichlich mit Fachwerk verzierten Giebelseiten je ein Krüppelwalmdach. Die Dachgauben sind später eingebaut, die übrigen Fenster wirken original. Das Haus steht auf einem gemauerten Fundament, hier wird ein noch älterer Kern vermutet. Das Gebäude wird als ehemaliger Zehnthof bezeichnet und stammt vermutlich aus dem 18. oder 17. Jahrhundert. An dem vor dem Haus angebrachten rundbogigen Hoftor findet sich die Jahreszahl 1753. In einer Nische im Torbogen ist eine vom Bildhauer Titus Reinarz geschaffene Statue aus dem Jahr 2006 aufgestellt.

Die Anlage macht einen sehr gepflegten Eindruck, es gibt keine erkennbaren Schäden an der Fassade. An der Ostseite steht ein Anbau, vermutlich um 1920 errichtet.
