Wohnhaus mit Tordurchfahrt An Sankt Kreuz 2 in Keyenberg

Wohnhaus mit Tordurchfahrt An St. Kreuz 2 in Erkelenz-Keyenberg (2021)
Fotograf/Urheber: Anja Schmid-Engbrodt

(Anja Schmid-Engbrodt, Sarina Eßling / Rheinischer Verein für Denkmalpflege und Landschaftsschutz e.V., 2023)

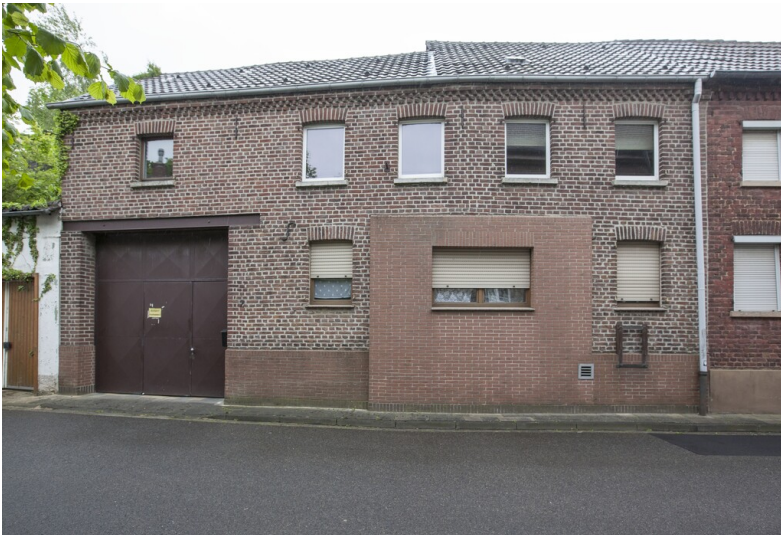
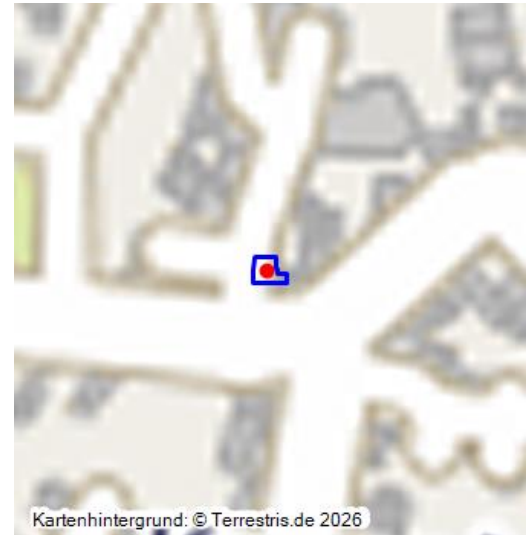
Dieses zweigeschossige Wohnhaus mit Tordurchfahrt steht mit seiner Ziegelfassade traufständig auf der Straße An Sankt Kreuz 2 in Erkelenz-Keyenberg. Anhand der jüngeren Ziegelplombe auf der linken Fassadenseite, die einen ehemaligen Zugang verschließt, lässt sich seine frühere Nutzung als Ladenlokal auch heute noch erkennen. Diese bestand bis in die 1970er Jahre hinein. Sowohl straßenseitig als auch hofseitig ist ablesbar, dass sich der Baukomplex von Wohnhaus, überbauter Tordurchfahrt und angebautem Seitenflügel aus vier Einheiten zusammensetzt.
