Wohnhaus mit Tordurchfahrt An Sankt Kreuz 2 in Keyenberg

Wohnhaus mit Tordurchfahrt An St. Kreuz 2 in Erkelenz-Keyenberg (2021)
Fotograf/Urheber: Anja Schmid-Engbrodt

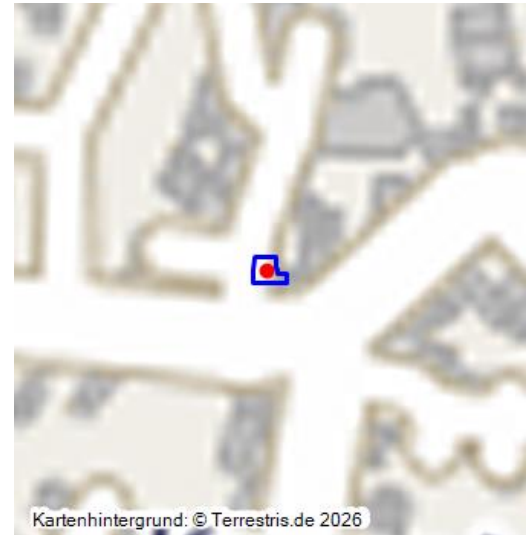
Dieses zweigeschossige Wohnhaus mit Tordurchfahrt steht mit seiner Ziegelfassade traufständig auf der Straße An Sankt Kreuz 2 in Erkelenz-Keyenberg. Anhand der jüngeren Ziegelplombe auf der linken Fassadenseite, die einen ehemaligen Zugang verschließt, lässt sich seine frühere Nutzung als Ladenlokal auch heute noch erkennen. Diese bestand bis in die 1970er Jahre hinein. Sowohl straßenseitig als auch hofseitig ist ablesbar, dass sich der Baukomplex von Wohnhaus, überbauter Tordurchfahrt und angebautem Seitenflügel aus vier Einheiten zusammensetzt.
