Wohnhaus mit Tordurchfahrt An Sankt Kreuz 2 in Keyenberg

Wohnhaus mit Tordurchfahrt An St. Kreuz 2 in Erkelenz-Keyenberg (2021)

(Anja Schmid-Engbrodt, Sarina Eßling / Rheinischer Verein für Denkmalpflege und Landschaftsschutz e.V., 2023)

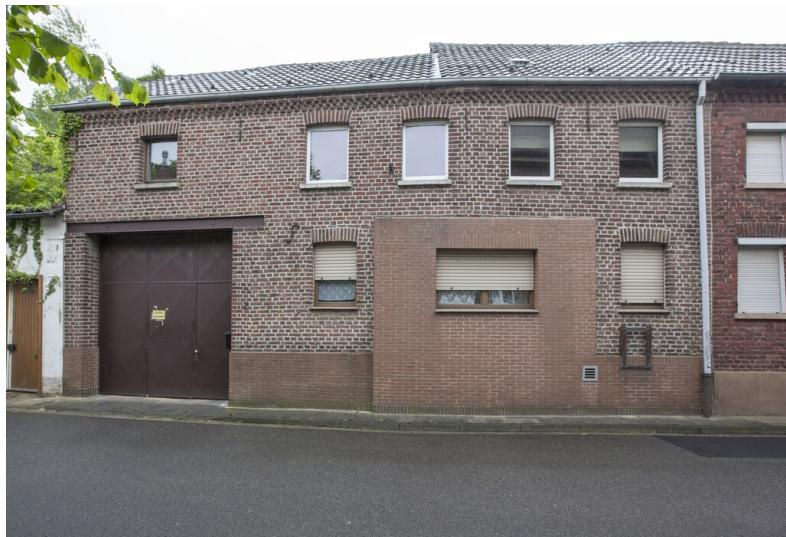
Dieses zweigeschossige Wohnhaus mit Tordurchfahrt steht mit seiner Ziegelfassade traufständig auf der Straße An Sankt Kreuz 2 in Erkelenz-Keyenberg. Anhand der jüngeren Ziegelplombe auf der linken Fassadenseite, die einen ehemaligen Zugang verschließt, lässt sich seine frühere Nutzung als Ladenlokal auch heute noch erkennen. Diese bestand bis in die 1970er Jahre hinein. Sowohl straßenseitig als auch hofseitig ist ablesbar, dass sich der Baukomplex von Wohnhaus, überbauter Tordurchfahrt und angebautem Seitenflügel aus vier Einheiten zusammensetzt.
