## Wohnhaus mit Tordurchfahrt An Sankt Kreuz 2 in Keyenberg

Wohnhaus mit Tordurchfahrt An St. Kreuz 2 in Erkelenz-Keyenberg (2021)  
Fotograf/Urheber: Anja Schmid-Engbrodt

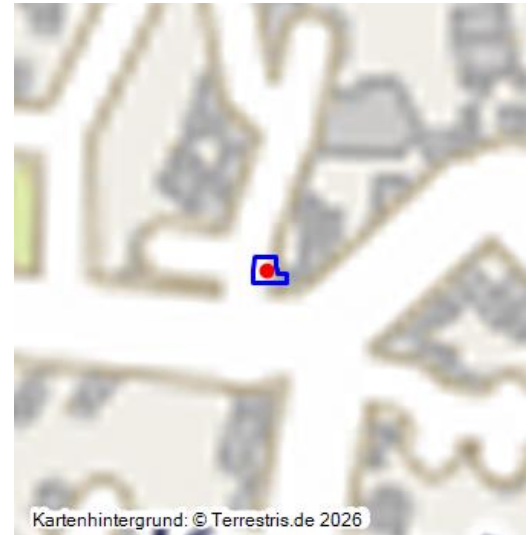
Dieses zweigeschossige Wohnhaus mit Tordurchfahrt steht mit seiner Ziegelfassade traufständig auf der Straße An Sankt Kreuz 2 in Erkelenz-Keyenberg. Anhand der jüngeren Ziegelplombe auf der linken Fassadenseite, die einen ehemaligen Zugang verschließt, lässt sich seine frühere Nutzung als Ladenlokal auch heute noch erkennen. Diese bestand bis in die 1970er Jahre hinein. Sowohl straßenseitig als auch hofseitig ist ablesbar, dass sich der Baukomplex von Wohnhaus, überbauter Tordurchfahrt und angebautem Seitenflügel aus vier Einheiten zusammensetzt.
