## Wohnhaus mit Tordurchfahrt An Sankt Kreuz 2 in Keyenberg

Gemeinde(n): Erkelenz

(Anja Schmid-Engbrodt, Sarina Eßling / Rheinischer Verein für Denkmalpflege und Landschaftsschutz e.V., 2023)

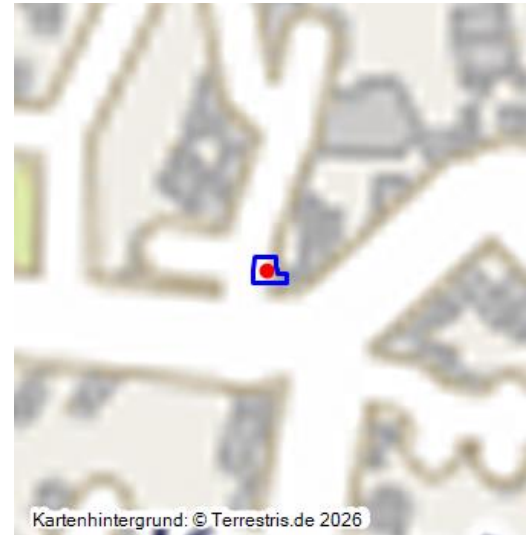
Wohnhaus mit Tordurchfahrt An St. Kreuz 2 in Erkelenz-Keyenberg (2021)  
Fotograf/Urheber: Anja Schmid-Engbrodt

Dieses zweigeschossige Wohnhaus mit Tordurchfahrt steht mit seiner Ziegelfassade traufständig auf der Straße An Sankt Kreuz 2 in Erkelenz-Keyenberg. Anhand der jüngeren Ziegelplombe auf der linken Fassadenseite, die einen ehemaligen Zugang verschließt, lässt sich seine frühere Nutzung als Ladenlokal auch heute noch erkennen. Diese bestand bis in die 1970er Jahre hinein. Sowohl straßenseitig als auch hofseitig ist ablesbar, dass sich der Baukomplex von Wohnhaus, überbauter Tordurchfahrt und angebautem Seitenflügel aus vier Einheiten zusammensetzt.
