Wohnhaus mit Tordurchfahrt An Sankt Kreuz 2 in Keyenberg

Wohnhaus mit Tordurchfahrt An St. Kreuz 2 in Erkelenz-Keyenberg (2021)
Fotograf/Urheber: Anja Schmid-Engbrodt

(Anja Schmid-Engbrodt, Sarina Eßling / Rheinischer Verein für Denkmalpflege und Landschaftsschutz e.V., 2023)

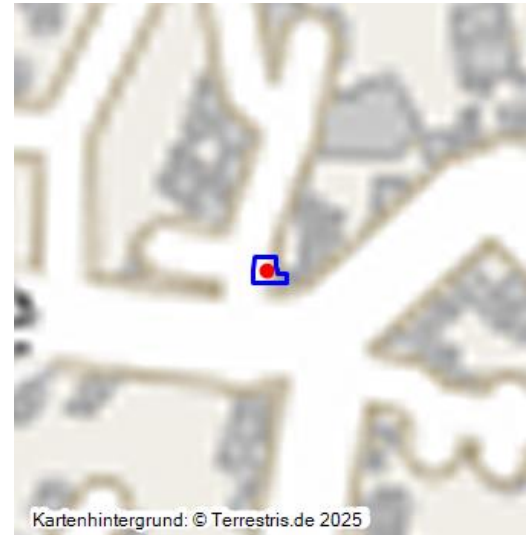
Dieses zweigeschossige Wohnhaus mit Tordurchfahrt steht mit seiner Ziegelfassade traufständig auf der Straße An Sankt Kreuz 2 in Erkelenz-Keyenberg. Anhand der jüngeren Ziegelplombe auf der linken Fassadenseite, die einen ehemaligen Zugang verschließt, lässt sich seine frühere Nutzung als Ladenlokal auch heute noch erkennen. Diese bestand bis in die 1970er Jahre hinein. Sowohl straßenseitig als auch hofseitig ist ablesbar, dass sich der Baukomplex von Wohnhaus, überbauter Tordurchfahrt und angebautem Seitenflügel aus vier Einheiten zusammensetzt.
