## Vierseitige Hofanlage an der Borschemicher Straße in Keyenberg Hof mit Wohnhaus, überbauter Tordurchfahrt und Scheune

Vierseitige Hofanlage an der Borschemicher Straße in Keyenberg

**Straße / Hausnummer:** Borschemicher Straße 8 ehem. 37

**Ort:** 41812 Erkelenz - Keyenberg

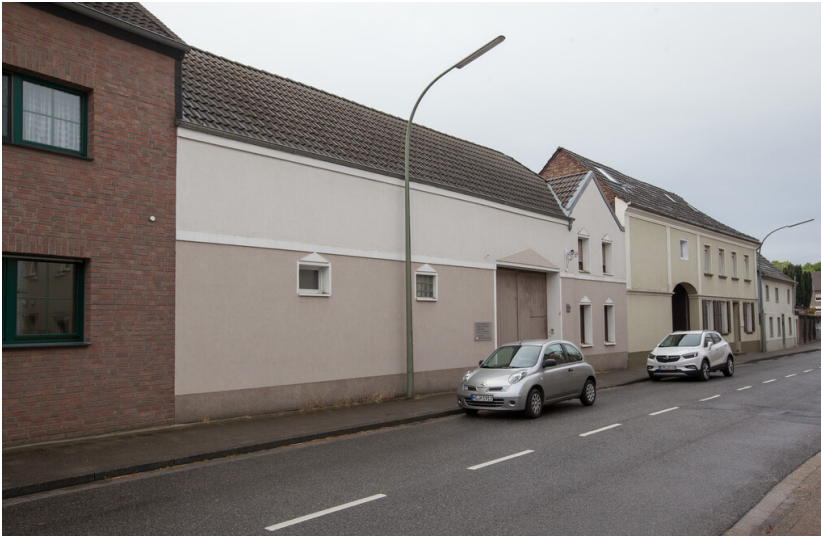
Vierseitige Hofanlage mit Wohnhaus, überbauter Tordurchfahrt und Scheune Borschemicher Straße 8 in Erkelenz-Keyenberg (2021)  
Fotograf/Urheber: Anja Schmid-Engbrodt

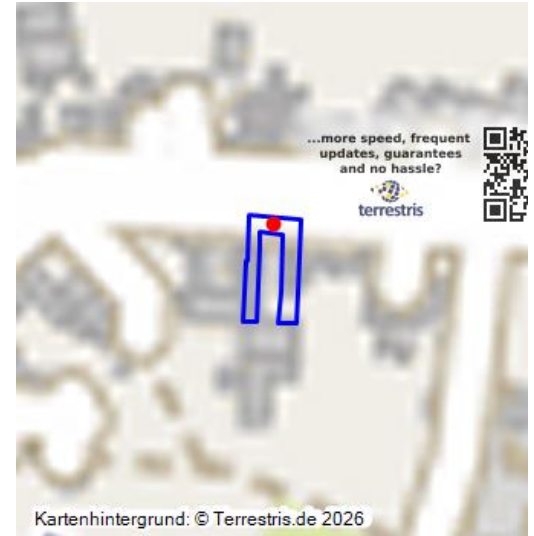
Beim Wohnhaus der vierseitigen Hofanlage mit überbauter Tordurchfahrt und Scheune in der Borschemicher Straße 8 in Erkelenz-Keyenberg handelt es sich um einen zweigeschossigen Fachwerkbau mit zwei Achsen. Dieser steht giebelständig zur Straße und erstreckt sich nach einem Anbau über drei Raumtiefen in den Hof hinein. Heute sind die Gefache mit Ziegeln bestückt.
