## Vierseitige Hofanlage an der Borschemicher Straße in Keyenberg Hof mit Wohnhaus, überbauter Tordurchfahrt und Scheune

**Straße / Hausnummer:** Borschemicher Straße 8 ehem. 37

**Ort:** 41812 Erkelenz - Keyenberg

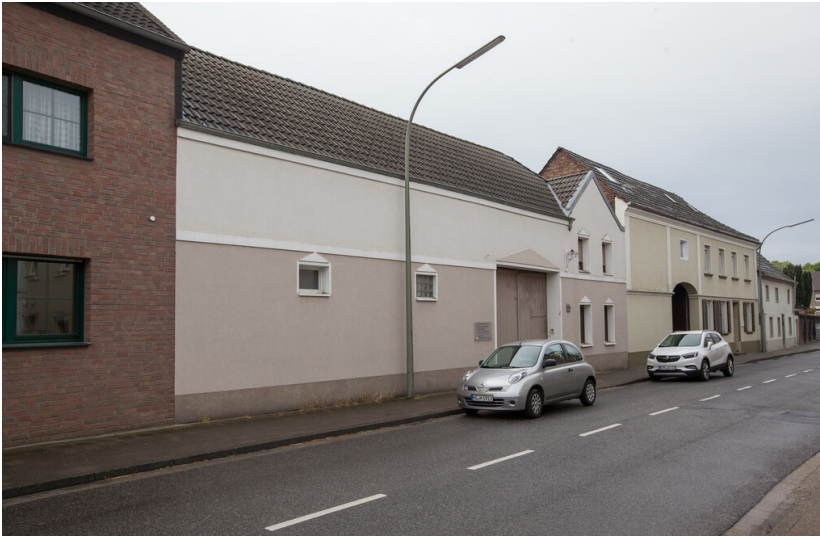
Vierseitige Hofanlage mit Wohnhaus, überbauter Tordurchfahrt und Scheune Borschemicher Straße 8 in Erkelenz-Keyenberg (2021)  
Fotograf/Urheber: Anja Schmid-Engbrodt

Beim Wohnhaus der vierseitigen Hofanlage mit überbauter Tordurchfahrt und Scheune in der Borschemicher Straße 8 in Erkelenz-Keyenberg handelt es sich um einen zweigeschossigen Fachwerkbau mit zwei Achsen. Dieser steht giebelständig zur Straße und erstreckt sich nach einem Anbau über drei Raumtiefen in den Hof hinein. Heute sind die Gefache mit Ziegeln bestückt.
