Wohnhaus mit Tordurchfahrt Holzweilerstraße 4 in Keyenberg

Straße / Hausnummer: Holzweilerstraße 4 ehem. 103

Ort: 41812 Erkelenz - Keyenberg / Deutschland

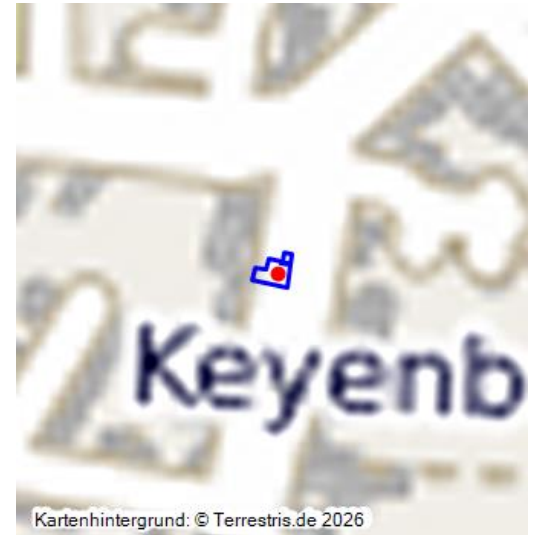
Wohnhaus mit Tordurchfahrt - Holzweilerstraße 4 in Erkelenz-Keyenberg (2019)
Fotograf/Urheber: Anja Schmid-Engbrodt

Dieser Wohnhausbau in der Holzweilerstraße 4 in Erkelenz-Keyenberg wirkt straßenseitig mit seiner klaren Gliederung einheitlich. Doch in seiner baulichen Entwicklung sind das Gebäude, seine (überbaute, aber räumlich nicht nutzbare) Tordurchfahrt sowie das Werkstattgebäude im Hofbereich zu differenzieren. Dabei bildet ein winkliger Baukörper den eigentlichen Kernbereich, während die übrigen Räume in beiden Geschossen eine bauliche Erweiterungen darstellen, die Stahlbeton-Kellerräume liegen entsprechend unter den rückwärtigen Anbauten.
