## Hofanlage Holzweilerstraße in Keyenberg

### Wohnhaus mit überbauter Tordurchfahrt und Seitenflügel

**Straße / Hausnummer:** Holzweilerstraße 11 ehem. 51

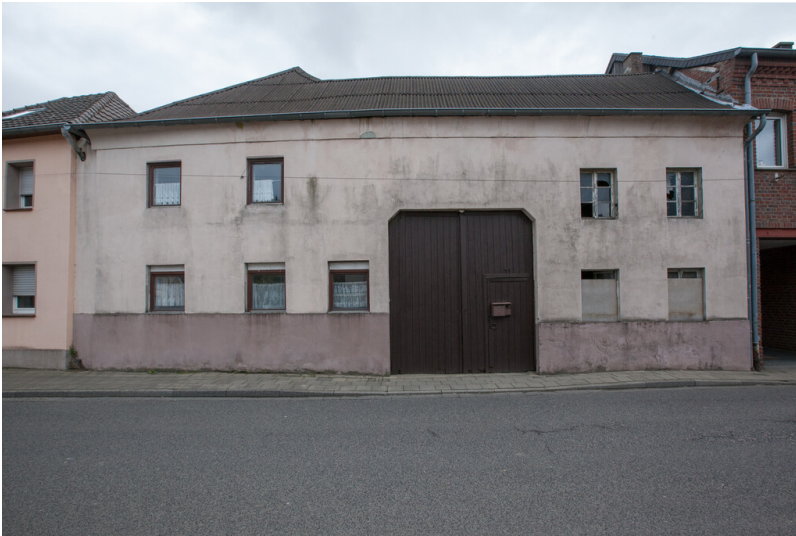
Hofanlage mit Wohnhaus, überbauter Tordurchfahrt und Seitenflügel - Holzweilerstraße 11 in Erkelenz-Keyenberg (2019)  
Fotograf/Urheber: Anja Schmid-Engbrodt

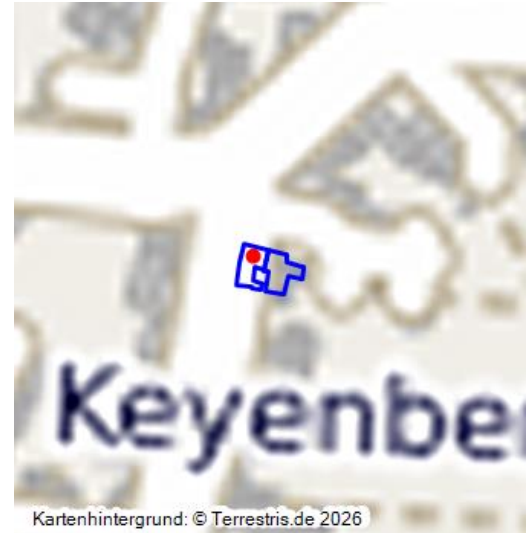
Die Hofanlage in der Holzweilerstraße 11 in Erkelenz-Keyenberg steht schon seit vielen Jahren leer, denn eine Übertragung an den Bergbaubetreiber erfolgte vor Beginn der bergbaubedingten Entschädigungsverfahren, sodass entsprechende Aufmaße zum Bestand fehlen. Sie besteht aus einem giebelständig orientierten, dreiachsigen Wohnhaus, der überbauten Tordurchfahrt und dem daran anschließenden zweiachsigen Seitenflügel. Zur Straße präsentiert sie sich einheitlich mit einem Putz versehen, der zur Traufe dreieckförmig abgeschrägt (= so genannte „Voute“) ist.

Die älteren zweiflügeligen Holzprossenfenster mit Einfachverglasung im Nebengebäude sind eingeschlagen worden. Das Dach ist „eher notdürftig“ mit Well-Zementfaser-Pappe gedeckt. Der hier geschilderte Eindruck eines deutlichen Sanierungsstaus aufgrund des langjährigen Leerstands setzt sich hofseitig fort. Hier schließen sich an den Innenhof zwei einfache aus Bimssteinen errichtete Schuppen an, die als Garagen genutzt wurden. Auch das Grundstück wird mit einer roh belassenen Bimssteinmauer begrenzt; die Fläche ist versiegelt und nicht gärtnerisch genutzt.
