Katholische Pfarrkirche Sankt Remigius in Bergheimerdorf

Kirche Sankt Remigii

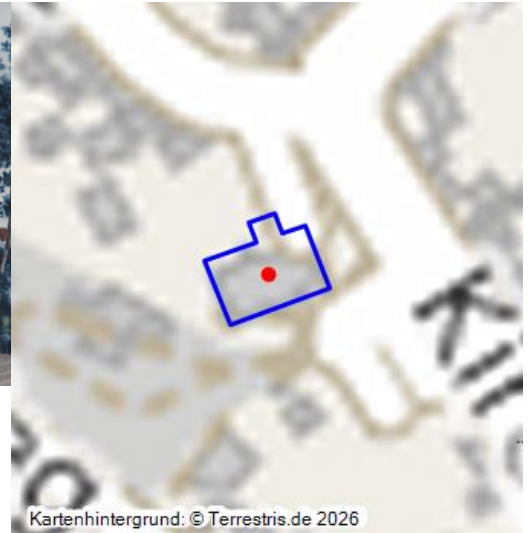
Bergheim-Bergheimerdorf, Katholische Pfarrkirche St. Remigius, 1847
Fotograf/Urheber: unbekannt

Zunächst bestand die Kirche Sankt Remigius aus einem romanischen, dreischiffigen Langhaus aus Tuffstein und zwei Chorflankentürmen. Bis auf die noch heute erhaltenen Ostpartie errichtete man im 15. Jahrhundert einen Neubau in gotischem Stil.

Gebaut wurde erneut ein dreischiffiges Langhaus aus Backstein, durchsetzt mit Bändern aus hellerem Tuffstein. Das Mittelschiff überragte die beiden Seitenschiffe, die mit jeweils drei Walmdächern gedeckt wurden.

Dem Langhaus vorangestellt wurde der mächtige Westturm. Er stürzte im Jahr 1748 ein. Zehn Jahre später wurde er erneut errichtet und mit einem geschwungenen Aufsatz als Bedachung versehen.
