## Ehemaliger Himmeroder Hof in Scharfbillig

*„Kirchstraße 3: ehem. Himmeroder Hof, stattlicher Winkelhof; Wohnhaus, bez. 1733, Erweiterung und Walmdach 1945, großvolumige Scheune, ehem. Stallungen; ortsbildprägend“*

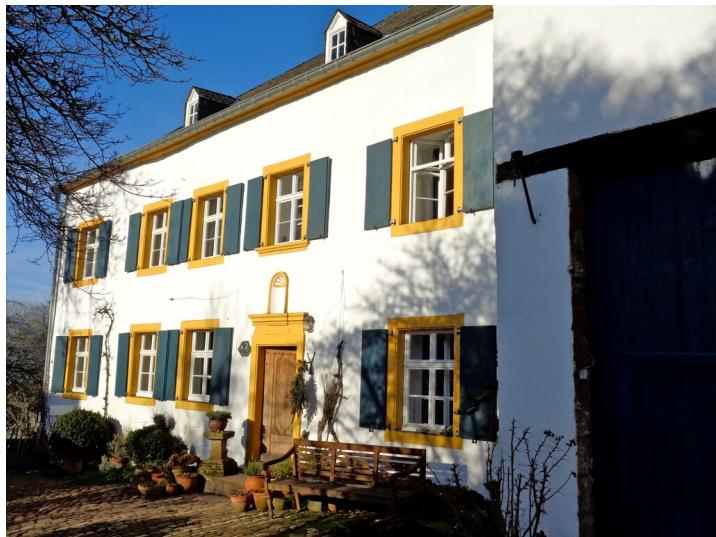
Ehemaliger Himmeroder Hof in Scharfbillig  
Fotograf/Urheber: Dr. Mikuda-Hüttel

Bei dem Neu- bzw. Umbau von 1733 handelt es sich um einen für die hiesige Gegend charakteristischen Streckhof, der Wohn- und Wirtschaftsbauten unter höhenversetzten Dächern vereinigt. Heute schließt sich dem Wohngebäude eine sehr große Scheune mit vorspringender Hoffront an. Im Winkel dazu liegen die Stallungen. Vom Pferdestall, der die Anlage einst an der dritten Seite schloss, blieben ein Gewölbekeller mit Rotsandsteintreppe im jetzigen Garten und ein Steinhaufen übrig, aus dem die Rückwand des einstigen Pferdestalls 1990 als Gartenmauer wiedererstand.

Bis zum Granatbeschuss Ende des Zweiten Weltkrieges besaß das Haus einen Treppengiebel und wurde dann zur Straße hin um eine Achse mit Walmdach ergänzt. Die Giebelwand ist mit ihren Fenstern und Ansätzen des Treppengiebels bis über die Decke des Obergeschosses hinaus erhalten. Die schlichte Südfront des Hauses zieren ein gekehltes Kranzgesims aus Sandstein und ein verkröpftes, 1733 datiertes Eingangsportal mit Muschelnische. Die Nordfront mit ihren kleinen Wandöffnungen ist ursprünglich, die südliche wurde um 1830/40 mit eleganten hochrechteckigen Fenstern versehen.
