Ehemaliger Himmeroder Hof in Scharfbillig

Gemeinde(n): Scharfbillig

Straße / Hausnummer: Kirchstraße 3

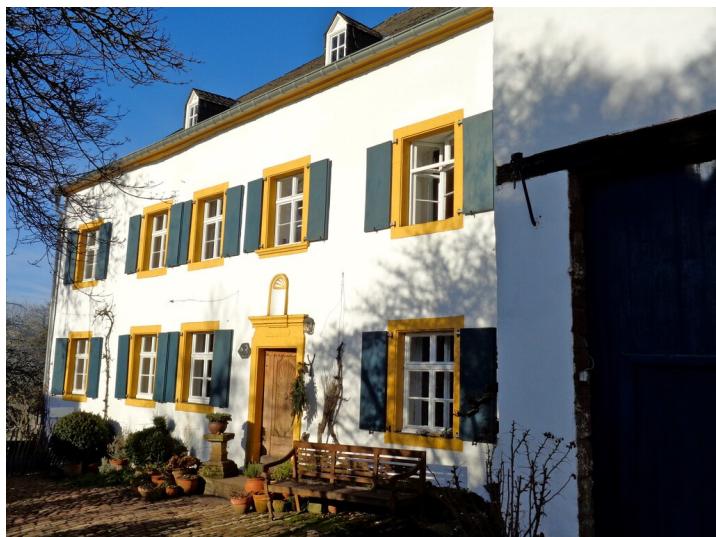
Ehemaliger Himmeroder Hof in Scharfbillig
Fotograf/Urheber: Dr. Mikuda-Hüttel

Bei dem Neu- bzw. Umbau von 1733 handelt es sich um einen für die hiesige Gegend charakteristischen Streckhof, der Wohn- und Wirtschaftsbauten unter höhenversetzten Dächern vereinigt. Heute schließt sich dem Wohngebäude eine sehr große Scheune mit vorspringender Hoffront an. Im Winkel dazu liegen die Stallungen. Vom Pferdestall, der die Anlage einst an der dritten Seite schloss, blieben ein Gewölbekeller mit Rotsandsteintreppe im jetzigen Garten und ein Steinhaufen übrig, aus dem die Rückwand des einstigen Pferdestalls 1990 als Gartenmauer wiedererstand.

Repräsentativ für die regionale Architektur ist die luxuriöse Steinbauweise mit einer Mauerstärke von ca. 90 Zentimetern. Zwischen dem Doppelmauerwerk, einem wärmeisolierenden Hohlraum versank all das, was man nicht mehr benötigte - etwa Scherben - und das, was direkt vor der Haustür verfügbar war: Lehm, Moos etc. etc. Die Wickeldecken im Haus etwa wurden mit Stroh, Lehm und Moos verfüllt und sorg(t)en für akustische und wärmotechnische Isolierung.

Bis zum Granatbeschuss Ende des Zweiten Weltkrieges besaß das Haus einen Treppengiebel und wurde dann zur Straße hin um eine Achse mit Walmdach ergänzt. Die Giebelwand ist mit ihren Fenstern und Ansätzen des Treppengiebels bis über die Decke des Obergeschosses hinaus erhalten. Die schlichte Südfront des Hauses zieren ein gekehltes Kranzgesims aus Sandstein und ein verkröpftes, 1733 datiertes Eingangsportal mit Muschelnische. Die Nordfront mit ihren kleinen Wandöffnungen ist ursprünglich, die südliche wurde um 1830/40 mit eleganten hochrechteckigen Fenstern versehen.
