Ehemaliger Himmeroder Hof in Scharfbillig

Schlagwörter: Hof (Landwirtschaft)

Gemeinde(n): Scharfbillig

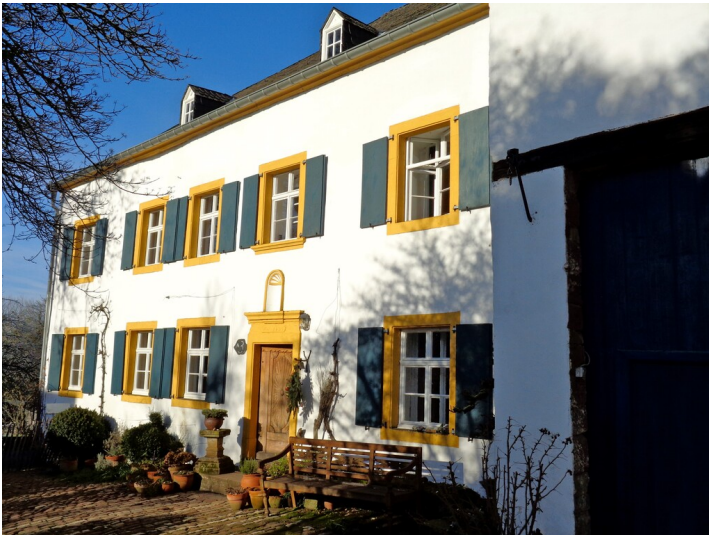
Ehemaliger Himmeroder Hof in Scharfbillig
Fotograf/Urheber: Dr. Mikuda-Hüttel

Bei dem Neu- bzw. Umbau von 1733 handelt es sich um einen für die hiesige Gegend charakteristischen Streckhof, der Wohn- und Wirtschaftsbauten unter höhenversetzten Dächern vereinigt. Heute schließt sich dem Wohngebäude eine sehr große Scheune mit vorspringender Hoffront an. Im Winkel dazu liegen die Stallungen. Vom Pferdestall, der die Anlage einst an der dritten Seite schloss, blieben ein Gewölbekeller mit Rotsandsteintreppe im jetzigen Garten und ein Steinhafen übrig, aus dem die Rückwand des einstigen Pferdestalls 1990 als Gartenmauer wiedererstand.

Bis zum Granatbeschuss Ende des Zweiten Weltkrieges besaß das Haus einen Treppengiebel und wurde dann zur Straße hin um eine Achse mit Walmdach ergänzt. Die Giebelwand ist mit ihren Fenstern und Ansätzen des Treppengiebels bis über die Decke des Obergeschosses hinaus erhalten. Die schlichte Südfront des Hauses zieren ein gekehltes Kranzgesims aus Sandstein und ein verkröpftes, 1733 datiertes Eingangsportal mit Muschelnische. Die Nordfront mit ihren kleinen Wandöffnungen ist ursprünglich, die südliche wurde um 1830/40 mit eleganten hochrechteckigen Fenstern versehen.
