## Ehemaliger Himmeroder Hof in Scharfbillig

Fachsicht(en): Denkmalpflege, Landeskunde

Gemeinde(n): Scharfbillig

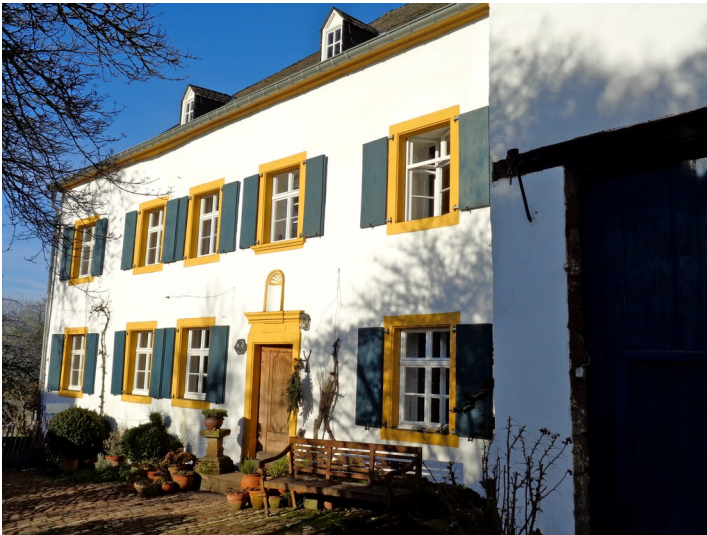
Ehemaliger Himmeroder Hof in Scharfbillig  
Fotograf/Urheber: Dr. Mikuda-Hüttel

Bei dem Neu- bzw. Umbau von 1733 handelt es sich um einen für die hiesige Gegend charakteristischen Streckhof, der Wohn- und Wirtschaftsbauten unter höhenversetzten Dächern vereinigt. Heute schließt sich dem Wohngebäude eine sehr große Scheune mit vorspringender Hoffront an. Im Winkel dazu liegen die Stallungen. Vom Pferdestall, der die Anlage einst an der dritten Seite schloss, blieben ein Gewölbekeller mit Rotsandsteintreppe im jetzigen Garten und ein Steinhafen übrig, aus dem die Rückwand des einstigen Pferdestalls 1990 als Gartenmauer wiedererstand.

Repräsentativ für die regionale Architektur ist die luxuriöse Steinbauweise mit einer Mauerstärke von ca. 90 Zentimetern. Zwischen dem Doppelmauerwerk, einem wärmeisolierenden Hohlraum versank all das, was man nicht mehr benötigte - etwa Scherben - und das, was direkt vor der Haustüre verfügbar war: Lehm, Moos etc. etc. Die Wickeldecken im Haus etwa wurden mit Stroh, Lehm und Moos verfüllt und sorg(t)en für akustische und wärmetechnische Isolierung.

Bis zum Granatbeschuss Ende des Zweiten Weltkrieges besaß das Haus einen Treppengiebel und wurde dann zur Straße hin um eine Achse mit Walmdach ergänzt. Die Giebelwand ist mit ihren Fenstern und Ansätzen des Treppengiebels bis über die Decke des Obergeschosses hinaus erhalten. Die schlichte Südfront des Hauses zieren ein gekehltes Kranzgesims aus Sandstein und ein verkröpftes, 1733 datiertes Eingangsportal mit Muschelnische. Die Nordfront mit ihren kleinen Wandöffnungen ist ursprünglich, die südliche wurde um 1830/40 mit eleganten hochrechteckigen Fenstern versehen.
