Aachener Tor in Bergheim

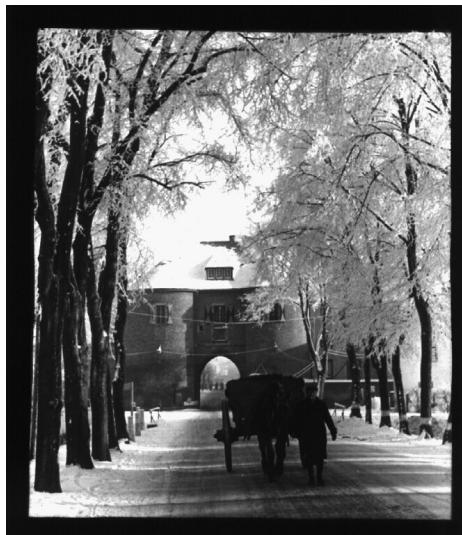
Aachener Tor in Bergheim
Fotograf/Urheber: unbekannt

Das Tor ist ein rechteckiger Bau, mit zwei Geschossen. In seiner Mitte befindet sich die Tordurchfahrt, flankiert von zwei massiven, dreiviertelrunden Türmen. In einem der Türme befindet sich ein kleiner Durchgang für Fußgänger. Dieser wurde allerdings erst in den 1920er Jahren eingebaut.

Im Obergeschoss befinden sich drei Fenster mit schwarz-gelben Fensterklappen. Eines in je einem Turm und über der Tordurchfahrt. Überwiegend ist das Tor aus Backstein gebaut. Sandstein, Basaltstein und Trachyt nutzte man im Fundament, dem Torbogen und an den Schießscharten.

Unter dem Fenster über der Tordurchfahrt befindet sich ein Wappenstein mit dem Jülicher Löwen aus dem Jahr 1898.
