Burg Kallmuth

Der Kernbau der Burg Kallmuth direkt neben dem romanischen Turm der [Pfarrkirche St. Georg](#) im Dorfkern von [Kallmuth](#) befindet sich derzeit (2024) in einer Bauaufnahme, um ein Konzept für seine Restaurierung und erneute Nutzung zu erarbeiten. Es handelt es sich um ein zweigeschossiges, unterkellertes Burghaus auf schmalem, längs rechteckigem Grundriss mit einer repräsentativen Eingangshalle. Am unverputzten Mauerwerk sind die verschiedenen Bauphasen ablesbar. Der Bau zählt zu den ältesten steinernen Adelsburgen des Kreises. Bautypologisch handelt es sich um den selten erhaltenen Herrenhof eines Edelfreien (*vir nobilis*), also jener Adelsschicht, die als früheste Bauherrenschaft von Burgen bzw. befestigten Häusern quellenkundlich zu fassen ist.

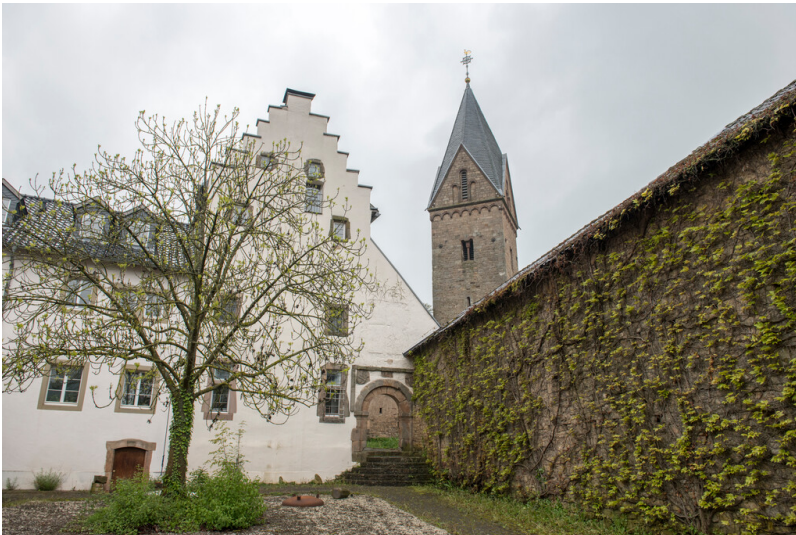
Mechernich-Kallmuth. Blick gegen Nordosten auf Burg Kallmuth des 16. Jahrhunderts mit dem markanten Treppengiebel, dahinter der Turm der Pfarrkirche.
Fotograf/Urheber: Marcel Zanjani / LVR-Amt für Bodendenkmalpflege im Rheinland
