Burg Kallmuth

Schlagwörter: [Burg](#), [Burgturm](#), [Palas](#), [Hof \(Landwirtschaft\)](#)

Fachsicht(en): Archäologie

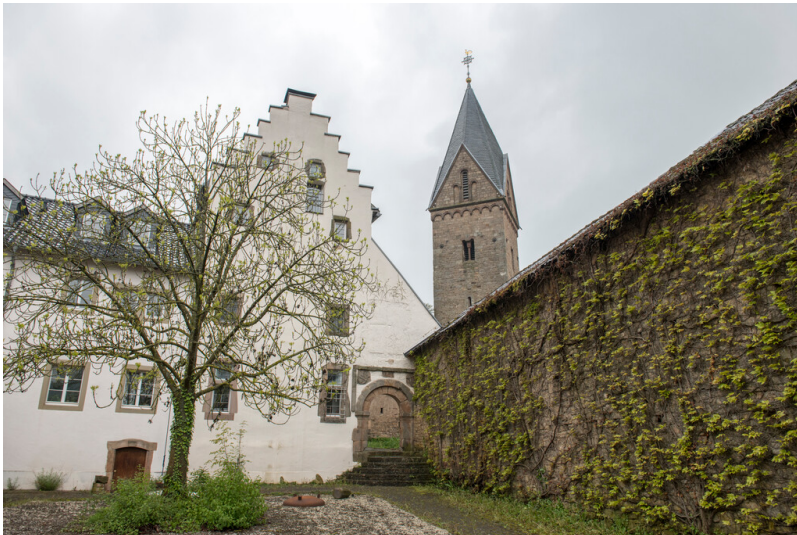
Mechernich-Kallmuth. Blick gegen Nordosten auf Burg Kallmuth des 16. Jahrhunderts mit dem markanten Treppengiebel, dahinter der Turm der Pfarrkirche.
Fotograf/Urheber: Marcel Zanjani / LVR-Amt für Bodendenkmalpflege im Rheinland
